COMUNITA' MONTANA
dei LAGHI BERGAMASCHI

**MITIGAZIONE DEL RISCHIO IDRAULICO E IDROGEOLOGICO
NEL BACINO DEL TORRENTE BORLEZZA
INTERVENTI DI SISTEMAZIONE LOTTO 2**

PROGETTO ESECUTIVO

Relazione tecnica generale

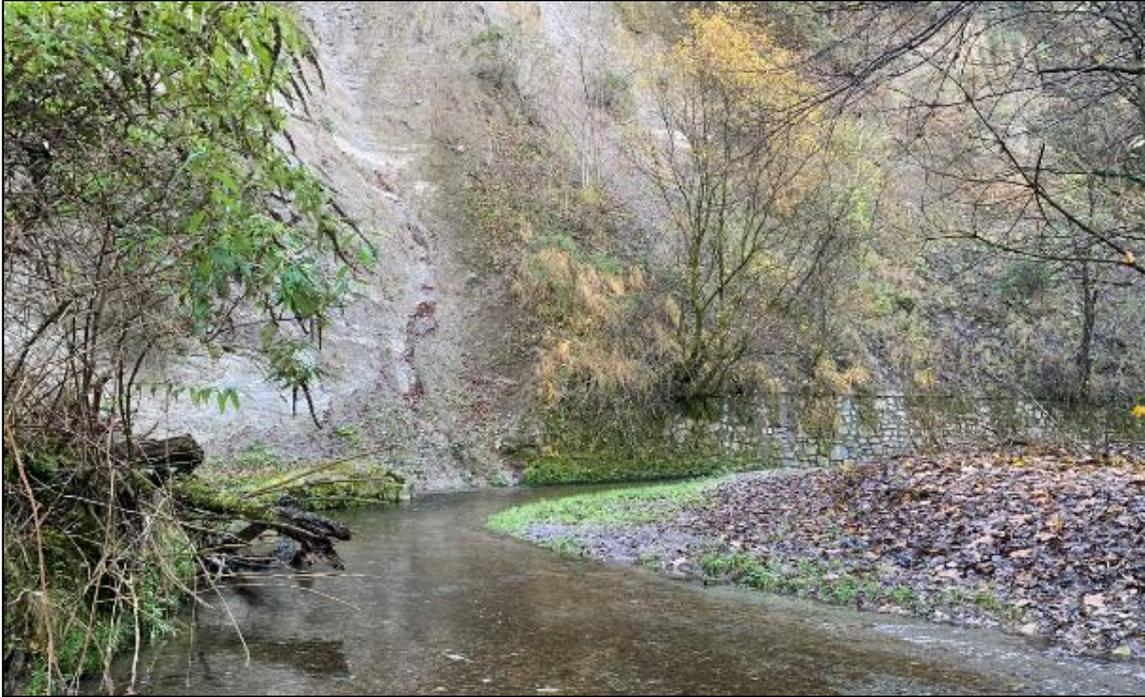
FOTOGRAFIA 4 - ESEMPIO MURO DI DIFESA SPONDALE IN CORRISPONDENZA DI PROCESSO EROSIVO ATTIVO

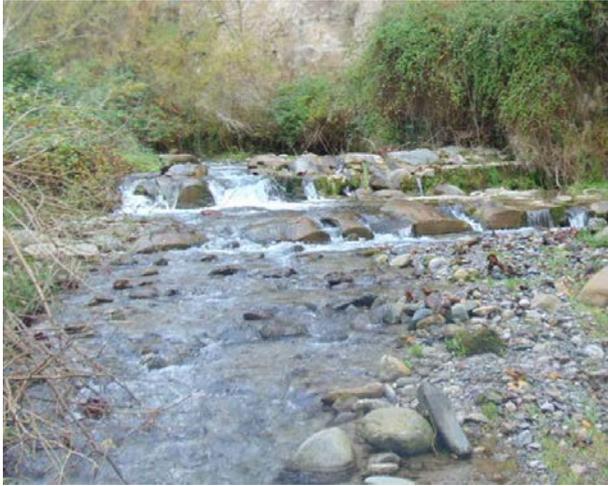
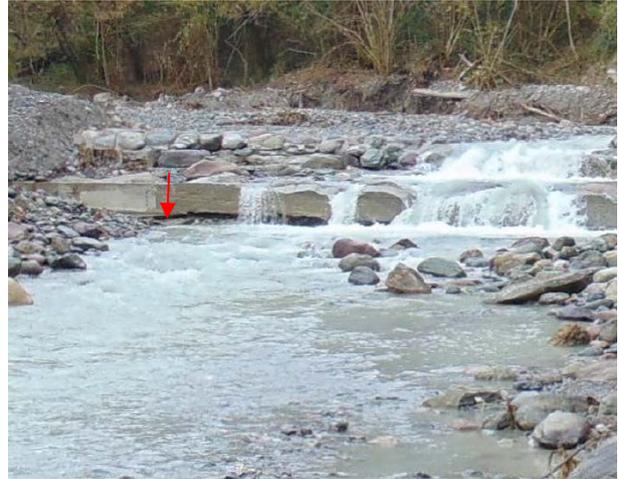
Opera 21 – abbassamento del fondo alveo con scopertura delle fondazioni

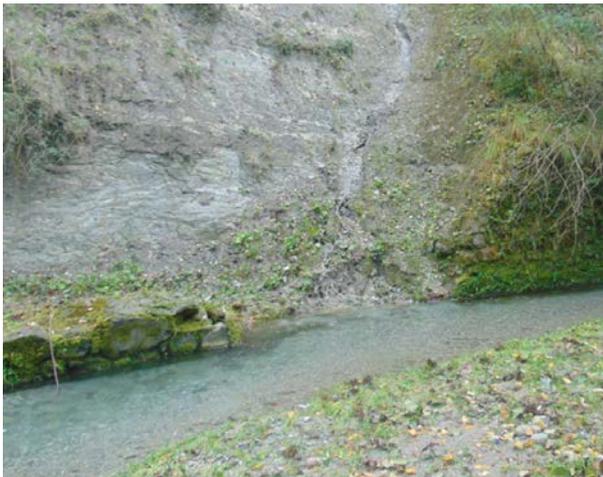
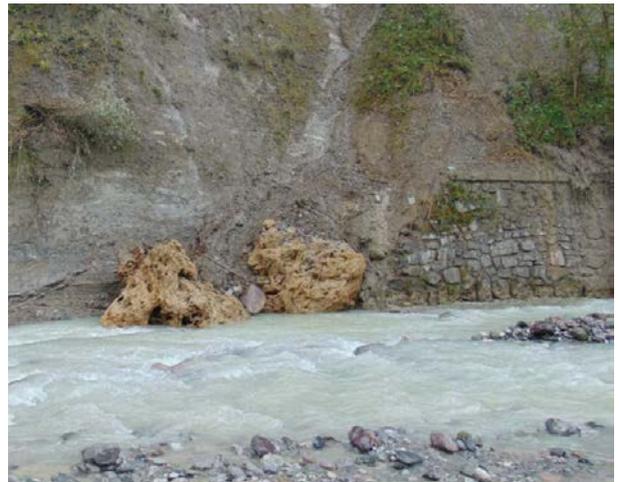
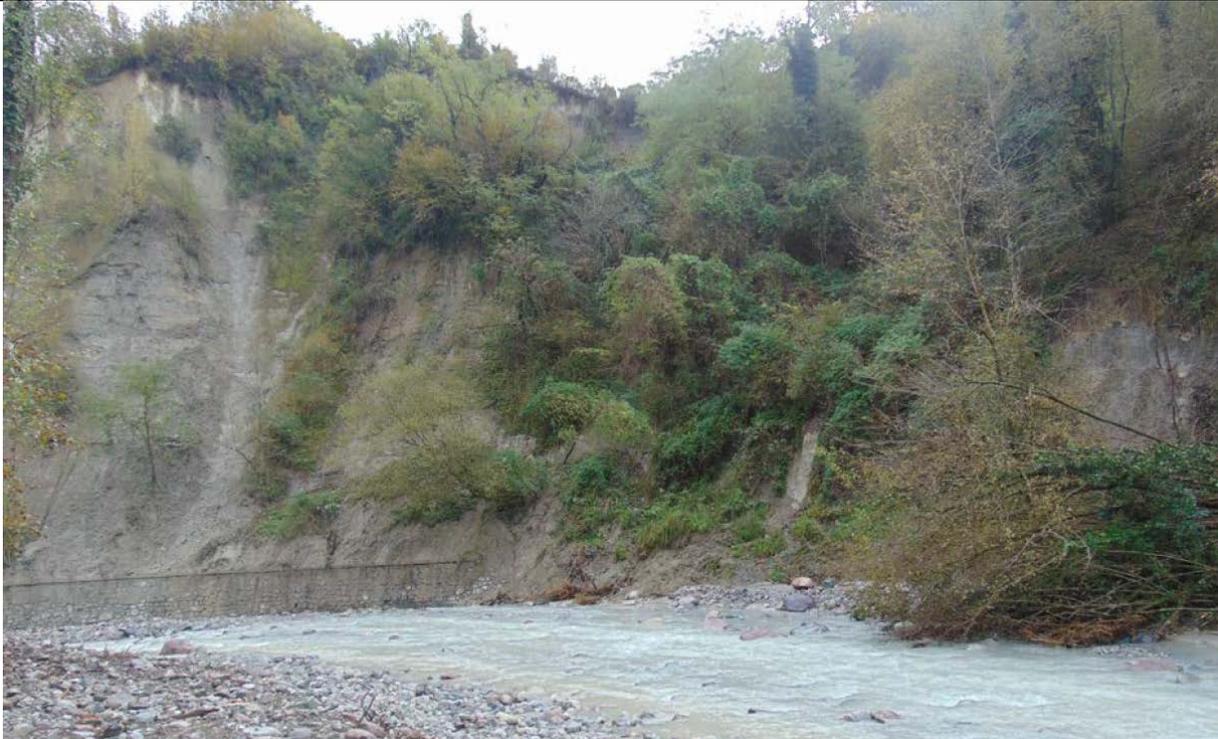
Opera 23 – definitivo cedimento di tratto di muro e franamenti superficiali diffusi a monte del muro 23

In corrispondenza del muro 23 rispetto all'elaborazione del PFT, si sono verificate diverse frane di scivolamento superficiale favorite anche dall'erosione al piede da parte della corrente di piena del corso d'acqua. Gli interventi, della medesima tipologia ma più estesi, sono volti a consolidare al piede il versante destro e a ridurre l'effetto erosivo del corso d'acqua sulla medesima sponda.

A tal fine si prevede di intervenire sulla sponda destra con i seguenti interventi:

- Realizzazione di una scogliera in massi ciclopici (lunghezza di 55 m) previa formazione di un materasso tipo reno. La scogliera avrà un'altezza fuori terra di circa 1,5 m. Nella fascia al di sopra della scogliera è prevista, previa riprofilatura della stessa, la posa di una biostuoia (larghezza 6 m) con funzione antierosiva e la piantumazione di arbusti (3 file con 1 arbusto al metro).
- Riprofilatura del fondo dell'alveo e della sponda destra con formazione di n. 7 pennelli in pietrame (dimensioni di circa 4,00 x 2,00 x 1,00 m)

A valle del muro si prevedono i seguenti interventi:

- Realizzazione di una scogliera in massi ciclopici (lunghezza di 5 m) con un'altezza fuori terra di circa 1,5 m.

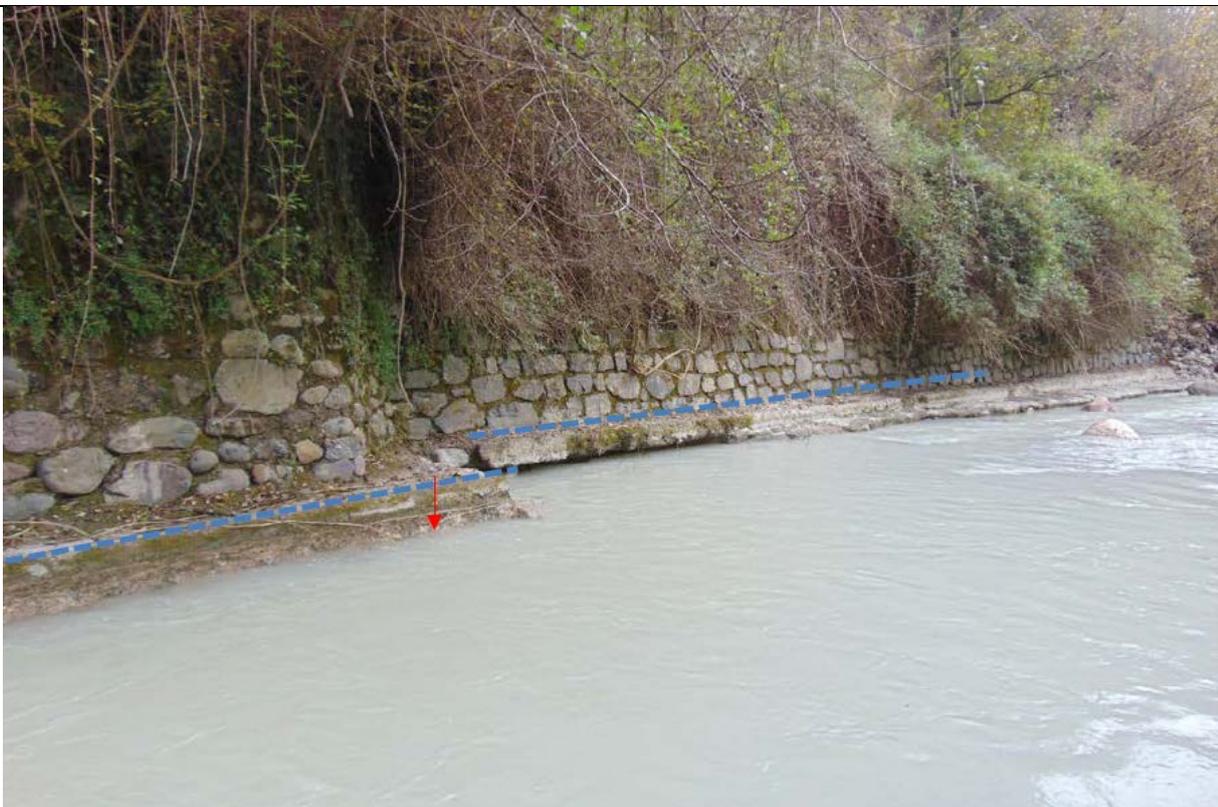
Opera 24 – approfondimento dell'alveo con sottoescavazione. Evidenziato abbassamento rispetto al rilievo 2022

Come evidenziato nel capitolo 4 il muro 24 in corrispondenza del muro 24 è avvenuto un approfondimento dell'alveo con messa in luce delle fondazioni che in alcuni punti evidenziano anche fenomeni di sottoescavazione e piccoli cedimenti. È previsto pertanto, oltre all'alleggerimento della parte sommitale mediante taglio della vegetazione arbustiva/arborea, la sottomurazione (per una lunghezza di 46 m) e la protezione del piede mediante la posa di massi recuperati in loco.

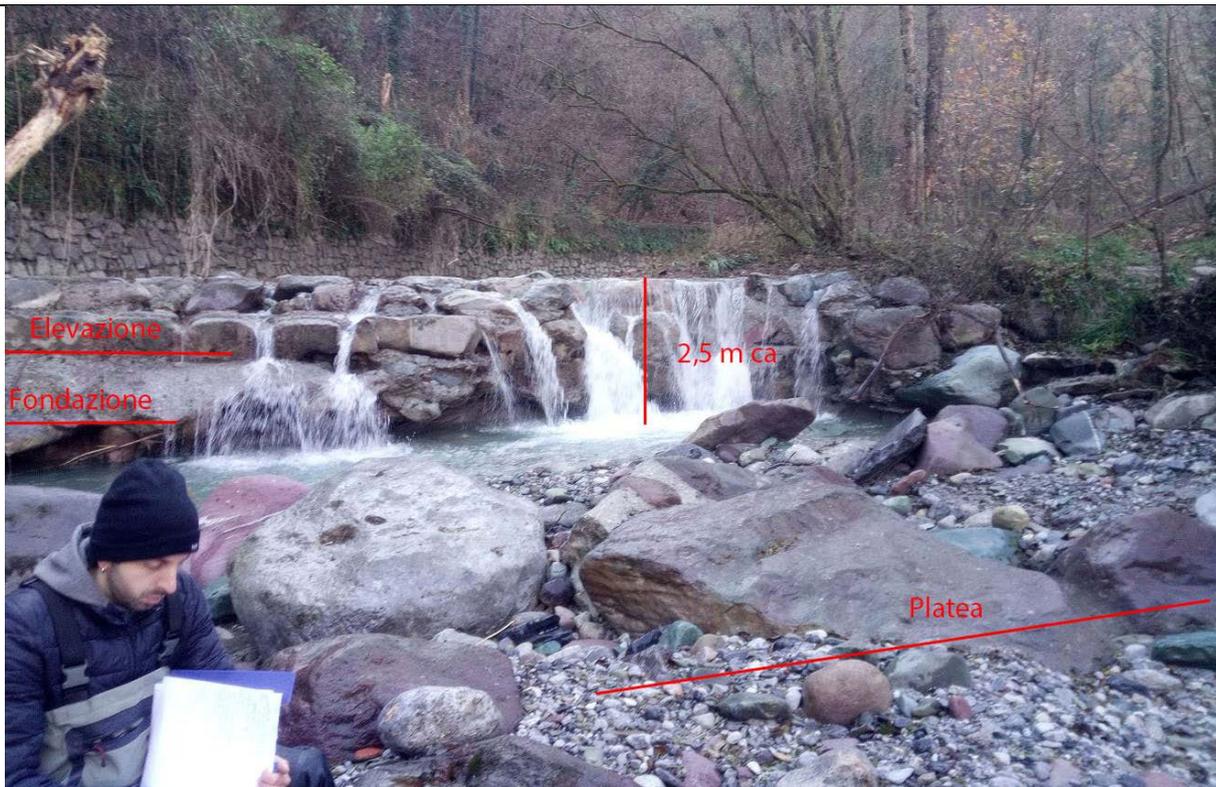
Soglia 28 – progressione dei fenomeni di approfondimento

La situazione della soglia 28 è risultata tale da non consentire un intervento di consolidamento o ripristino se non attraverso la demolizione e ricostruzione. Tuttavia tale soluzione non appare progettuale percorribile in quanto l'erosione ha evidenziato la presenza di un substrato argilloso di appoggio che è verosimilmente la causa del cedimento relativamente rapido dell'opera.

E' quindi necessario ridurre il salto idraulico suddividendolo in opere di altezza minore e su uno sviluppo longitudinale maggiore. Pertanto l'intervento si configurerà come un intervento di ricostruzione morfologica che avrà anche dei benefici nei confronti dell'ittiofauna e della funzionalità fluviale in generale.

Il piano di appoggio delle nuove opere in massi verrà realizzato con materassi tipo "Reno" al fine di migliorare le condizioni di appoggio limitando fenomeni scivolamento dei massi sul substrato argilloso stesso.

- Riprofilatura dell'alveo a monte della soglia in sponda sinistra;
- Movimentazione dei massi esistenti che verranno riutilizzati in loco;
- Formazione di n. 6 soglie (corsi) in massi ciclopici in materiale non gelivo appoggiati su materassi tipo Reno che miglioreranno le condizioni strutturali del fondo argilloso esistente. Per i materassi tipo Reno si è deciso di fornire solamente la gabbia che verrà riempita con materiale presente in loco; i massi per la formazione delle soglie verranno portati sul luogo lungo la pista di cantiere mediante l'utilizzo di un mezzo dumper;
- A monte delle soglie con il passare del tempo ci sarà un riempimento progressivo con il materiale trasportato dal torrente;
- Opere di completamento e ripristino dei luoghi.

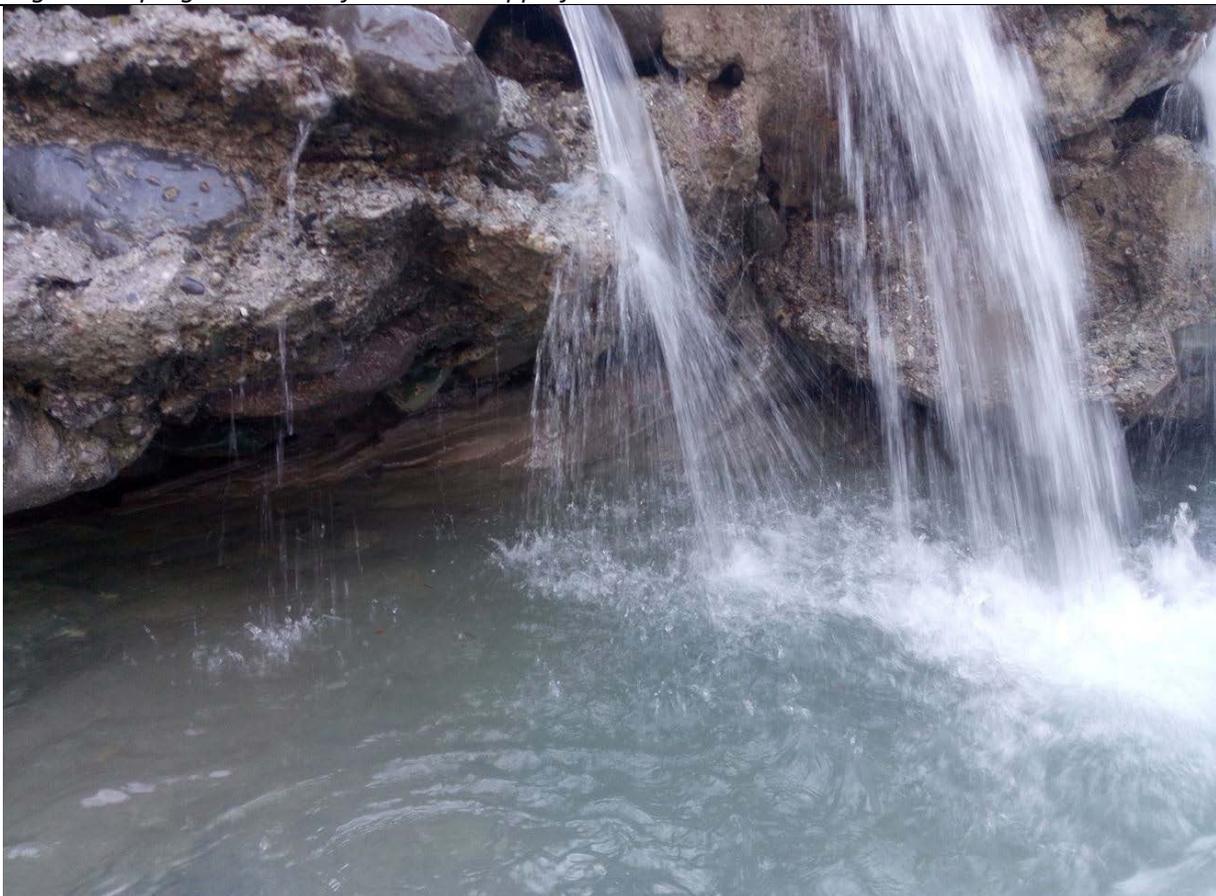
Briglia 28 – particolare del fondo argilloso di appoggio del manufatto

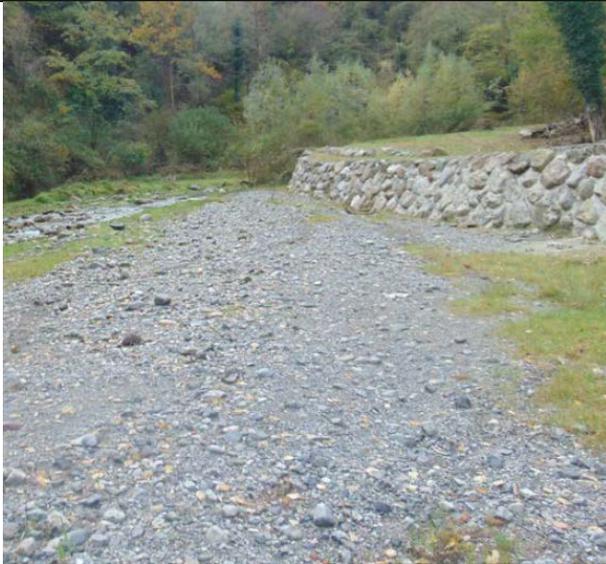
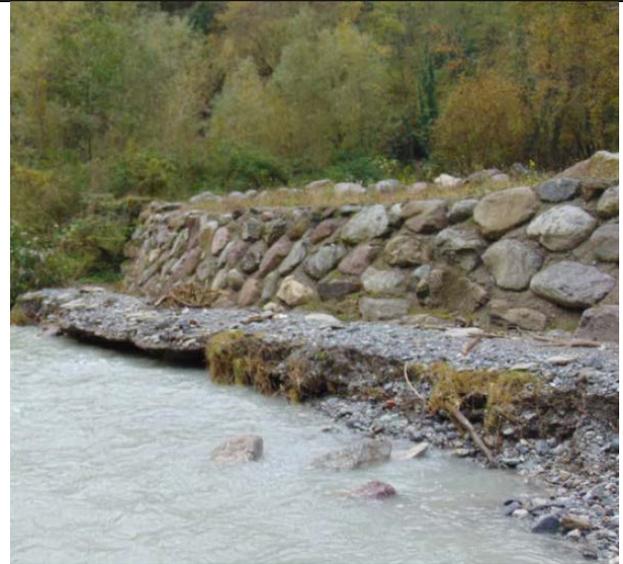
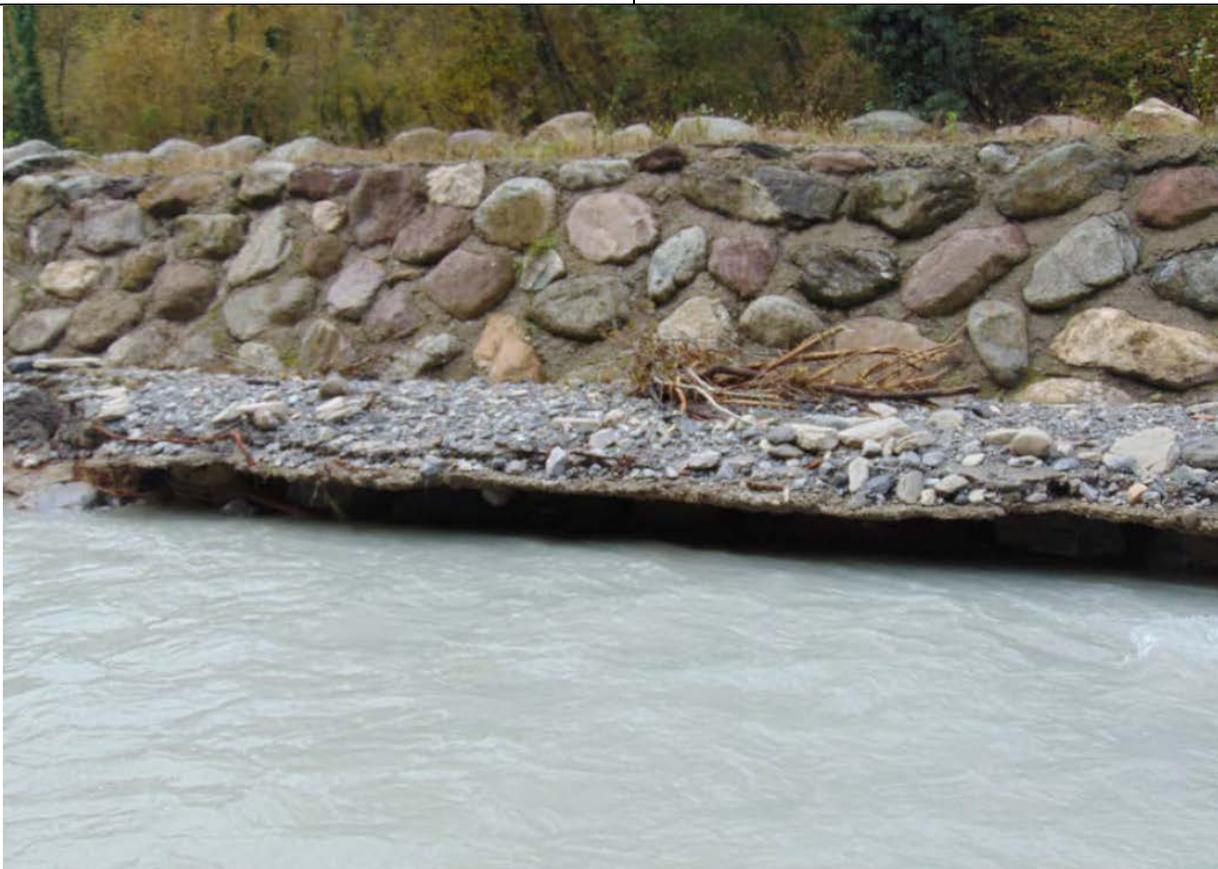
Opera 38 – approfondimento d'alveo

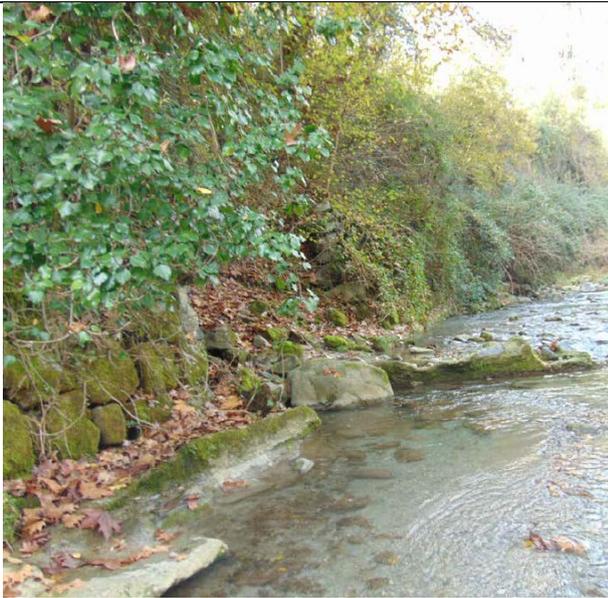
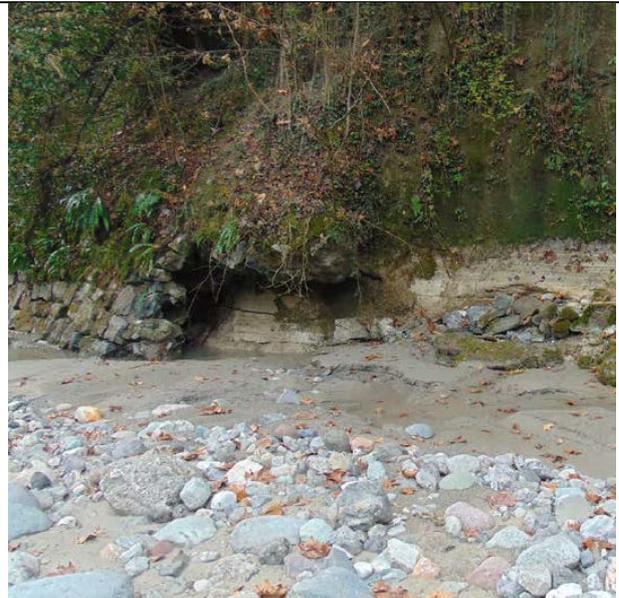
Opera 34 – prosecuzione crollo muro

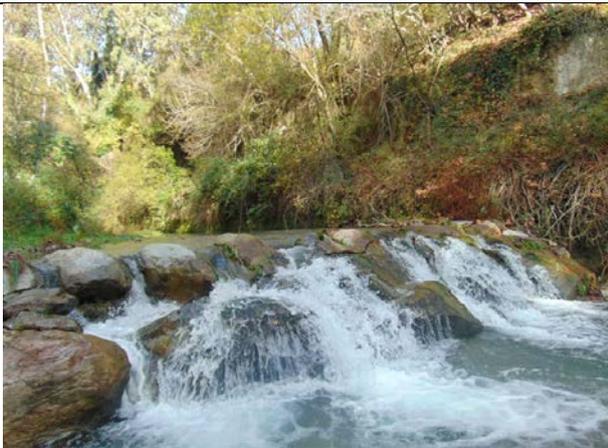
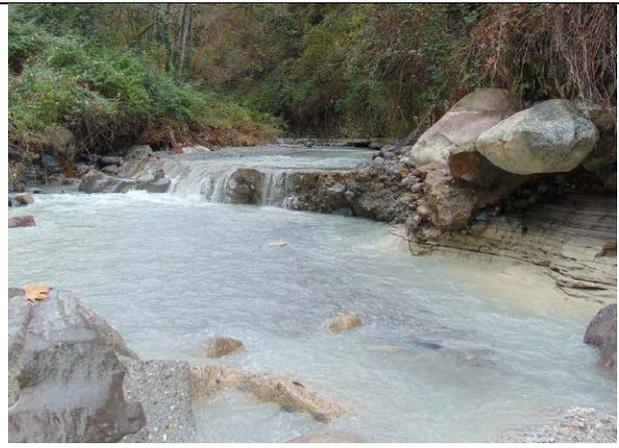
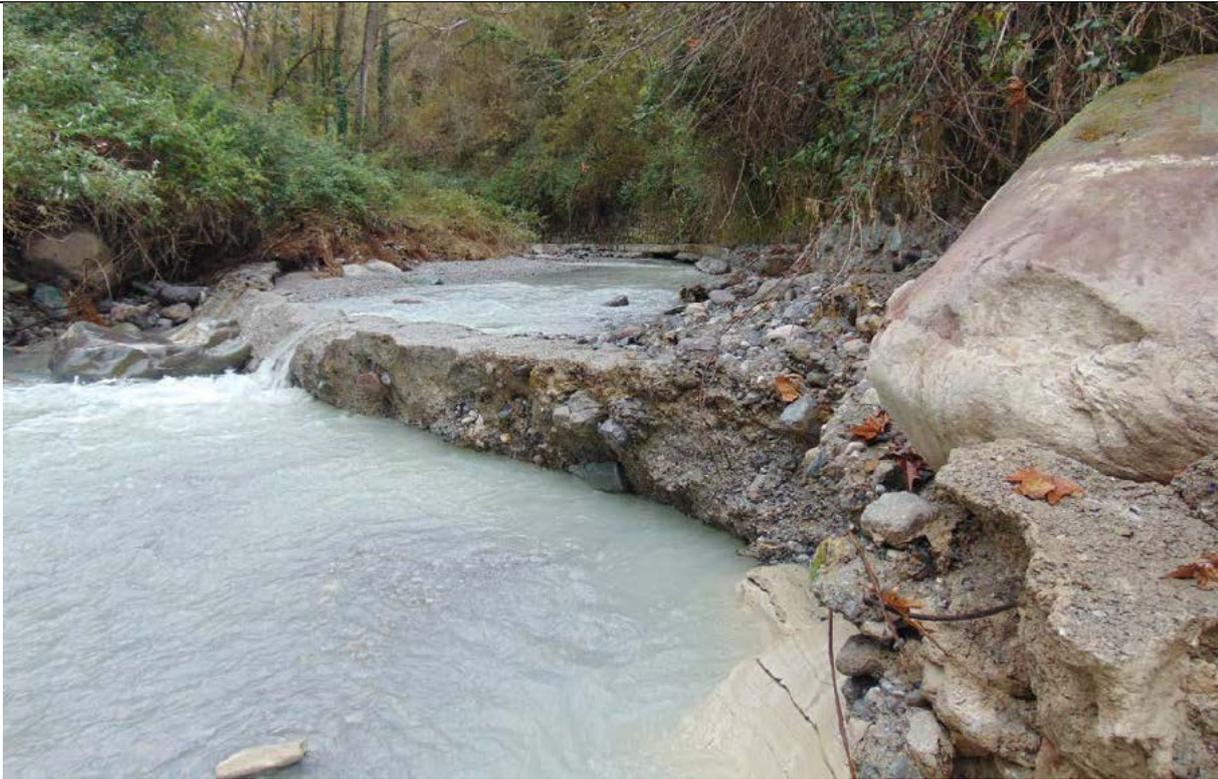
Opera 35 – crollo quasi totale della briglia

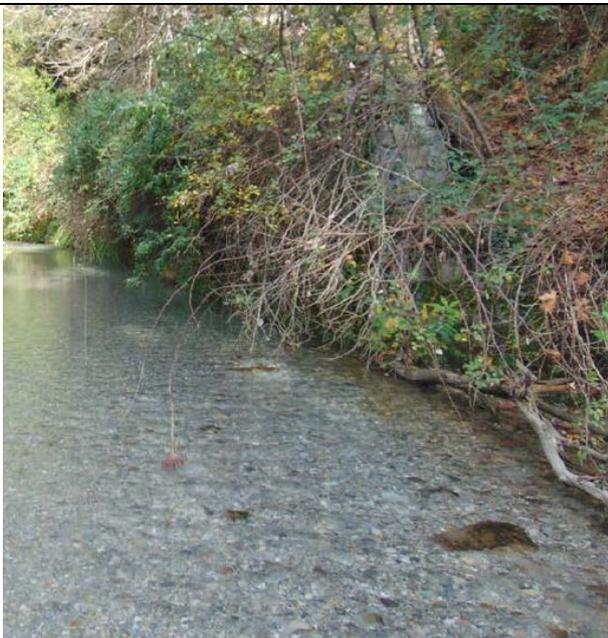
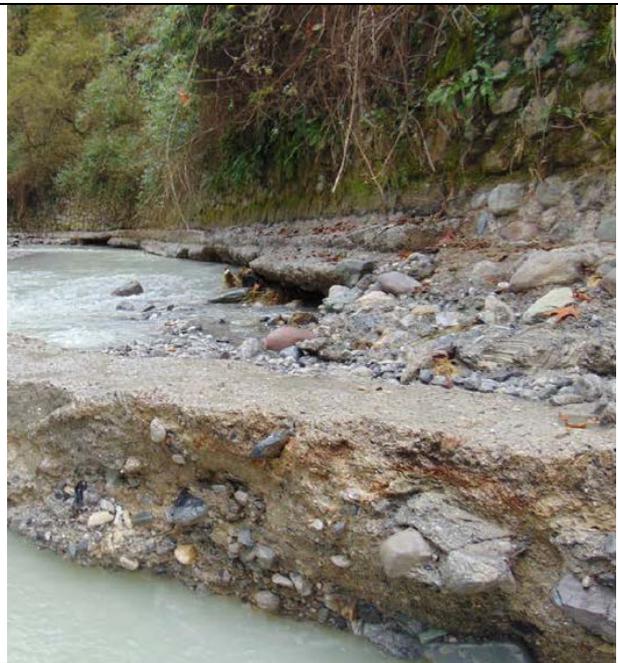
Muro 36 – sottoescavazione per effetto del crollo della briglia di valle

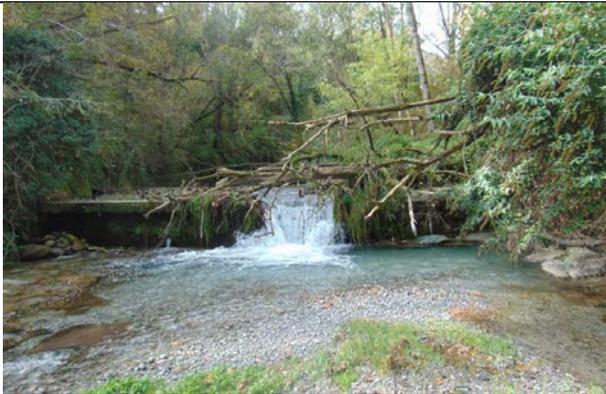
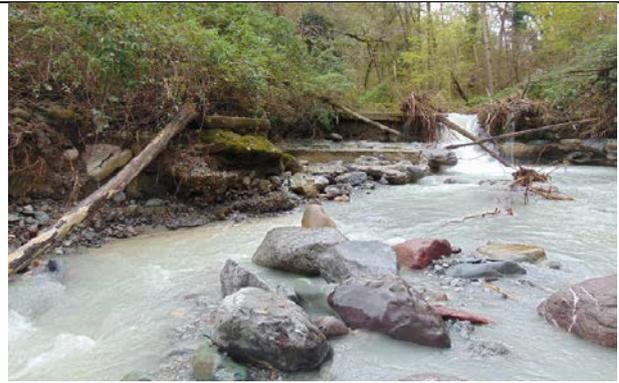
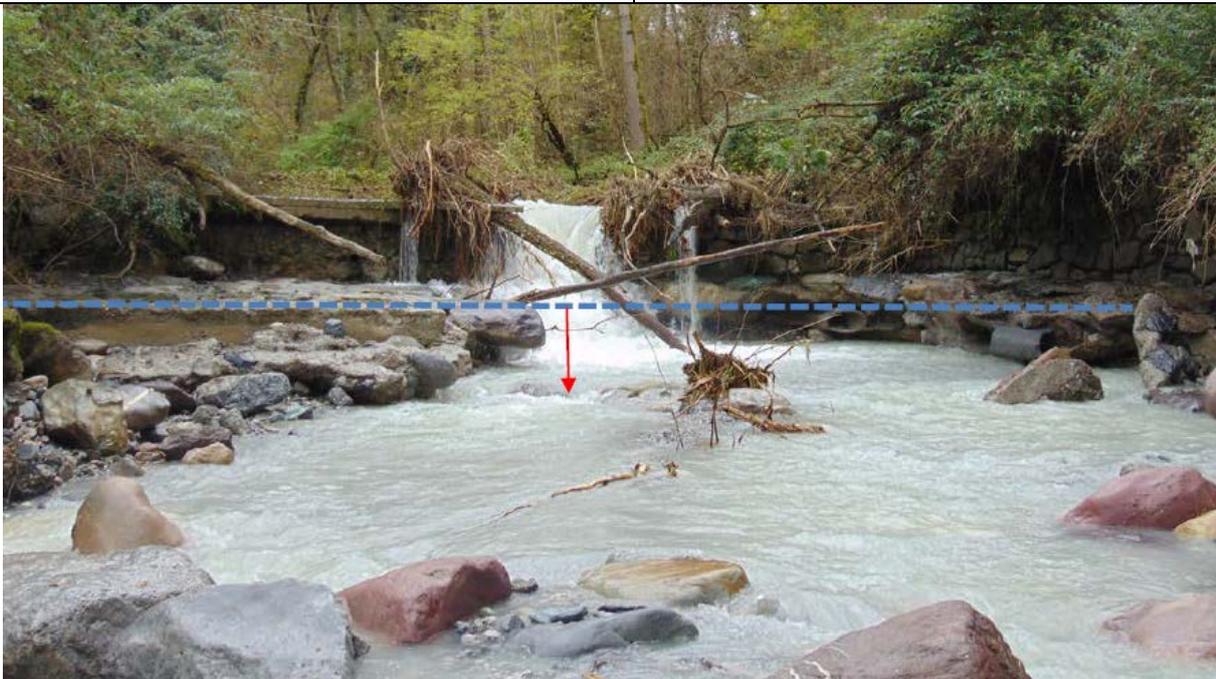
Opera 37 – crollo parziale ed abbassamento d'alveo

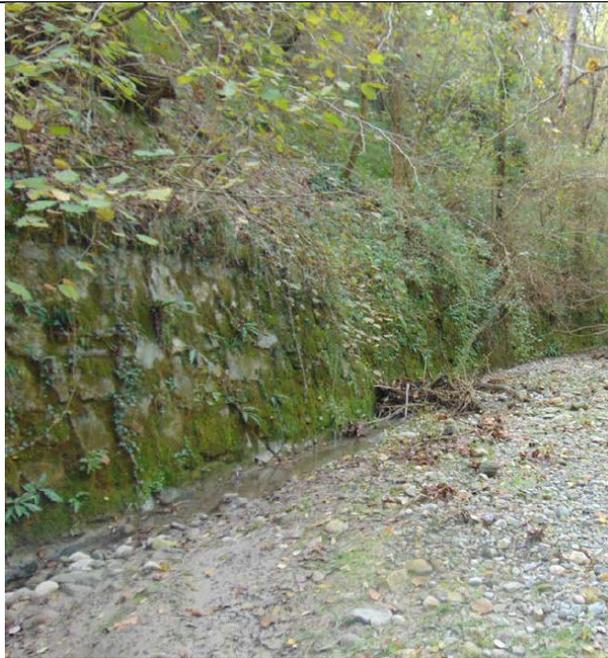
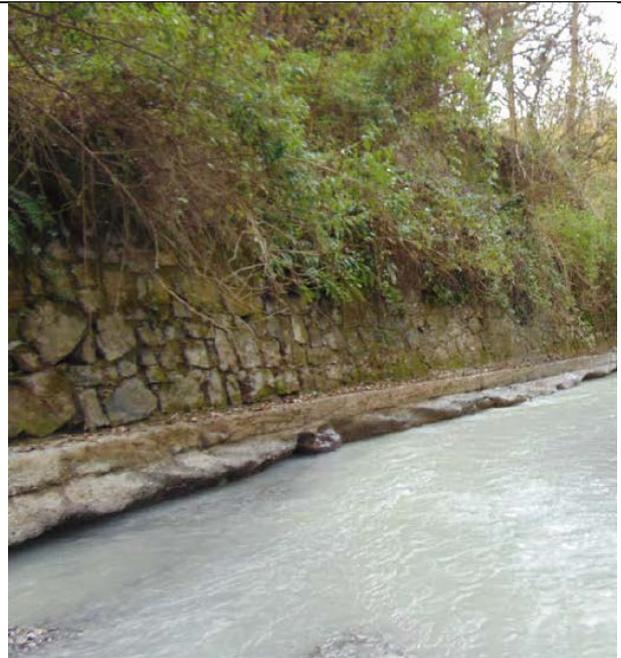
Opera 38 – abbassamento d'alveo e sottoescavazione

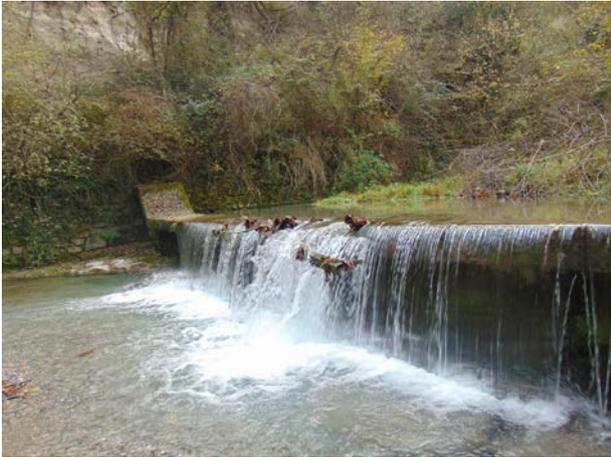
FIGURA 12 - BRIGLIA BRC0025

- La briglia BRC0025 si presenta danneggiata: il coronamento è danneggiato e parzialmente scalzato, e il selciato di protezione al piede è danneggiato nella parte centrale;
- Il muro MDS0027 presenta parti di fondazioni esposte a causa dell'erosione del fondo;
- La soglia SOG0028 presenta segni di usura in parte della struttura dell'opera.

Il manufatto della briglia 25 ha subito un incremento dei fenomeni di erosione al piede con scalzamento parziale anche dei manufatti fognari presenti. Il corpo della briglia evidenzia ancora buone condizioni ma le fondazioni appaiono scoperte soprattutto in destra idrografica. Ciò in conseguenza della maggiore concentrazione della corrente su questo lato causata dalla presenza di una barra di sedimento nella parte di monte.

Per la briglia 25 si prevedono le seguenti lavorazioni:

- Rimozione del sedimento presente in sponda sinistra, a monte della briglia, che sarà in parte utilizzato per la formazione delle opere provvisorie (ture);
- Formazione di una tura per parzializzare la sezione idraulica e consentire di lavorare in assenza d'acqua nella parte centrale della briglia e verso la sponda sinistra;
- Pulizia e taglio della vegetazione in corrispondenza dell'accumulo di sedimento presente in sponda sinistra, a monte della briglia, per una superficie complessiva di circa 250 mq;
- Demolizione e rifacimento della parte centrale del coronamento in calcestruzzo armato (L = 5 m);
- Riempimento con massi delle buche presenti in sponda destra (circa 40 mc);
- Realizzazione di una soglia di sfioro a valle della briglia (dimensioni 20 x 2 x 1 m);
- Opere di completamento e ripristino dei luoghi.

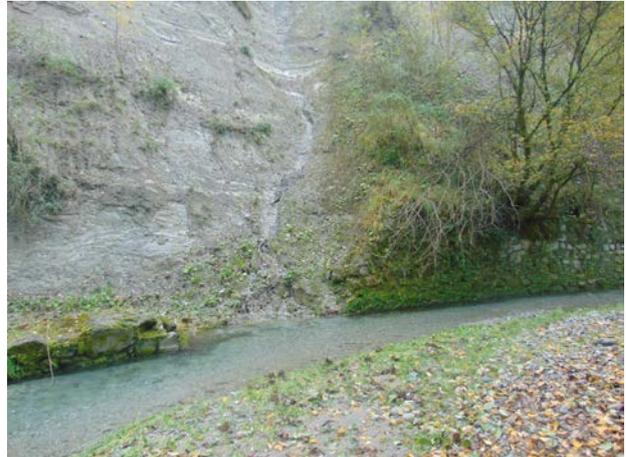
FIGURA 13 - MURO MDS0023

- Il muro MDS0023 (23) è in parte ceduto nella parte di valle e presenta parti di fondazioni esposte a causa dell'erosione del fondo;

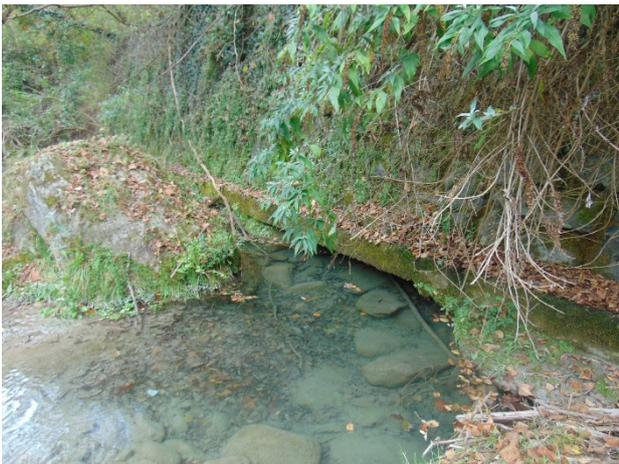
FIGURA 14 - MURO MDS0027

Il muro 27 presenta parti di fondazione esposte a causa dell'erosione del fondo e alcune parti crollate, per esso si prevedono i seguenti interventi:

- Alleggerimento della parte sommitale mediante taglio della vegetazione arbustiva/arborea;
- Formazione di una tura per parzializzare la sezione idraulica e consentire di lavorare in assenza di acqua in corrispondenza del muro sulla sponda sinistra;
- Sottomurazione (per una lunghezza di 20 m) e la protezione del piede mediante la posa di massi recuperati in loco;
- Formazione di n. 3 pennelli in massi ciclopici (dimensioni 4.00 x 2.00 x 1.00 m);
- Riprofilatura alveo in corrispondenza del manufatto fognario esistente;
- Demolizione della tura;
- Opere di completamento e ripristino dei luoghi.

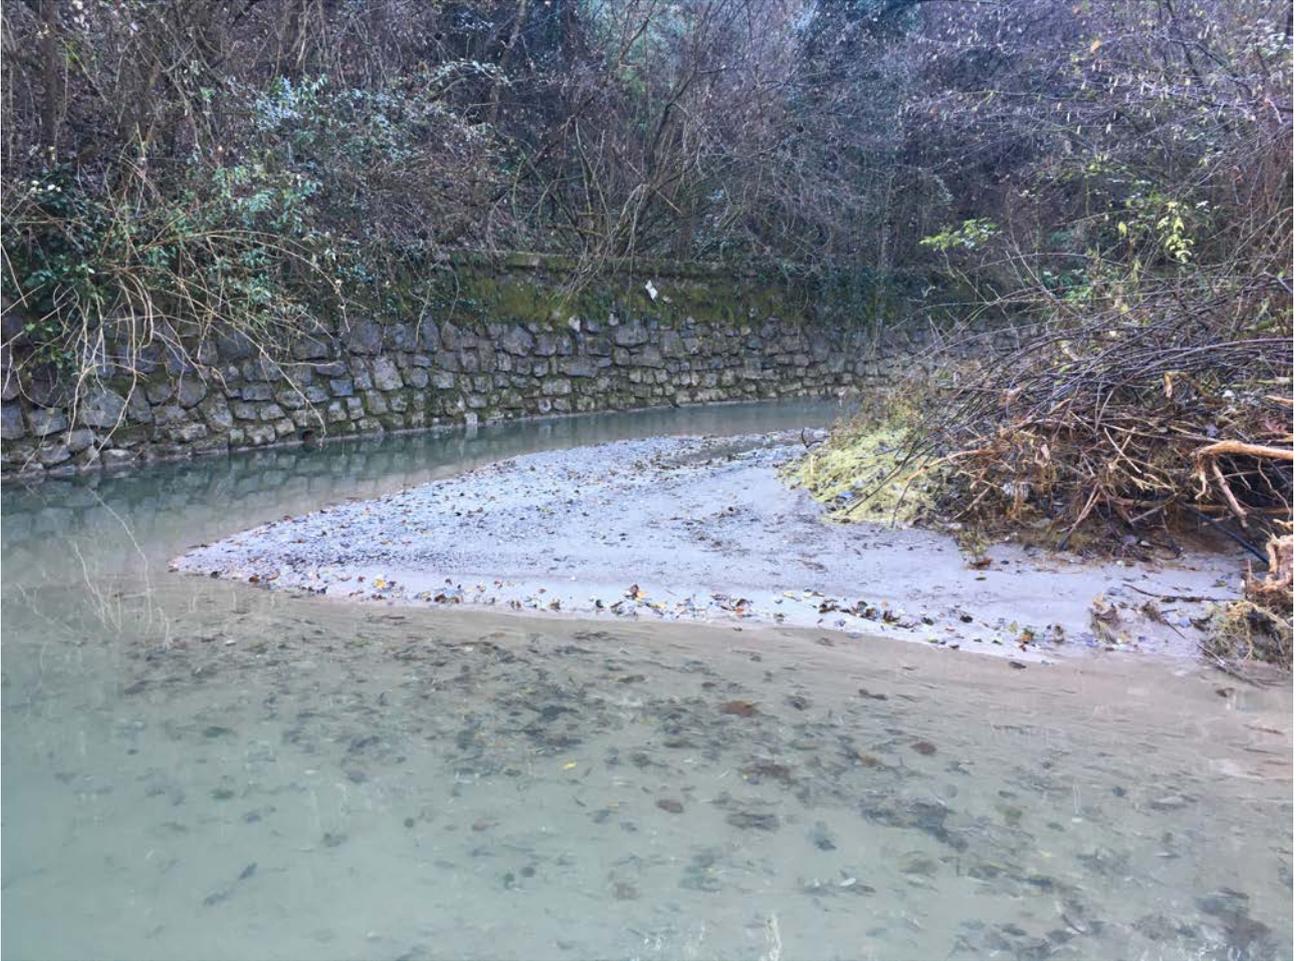
FIGURA 17: BARRA LATERALE CHE RESTRINGE L'ALVEO VERSO LA DESTRA IDROGRAFICA

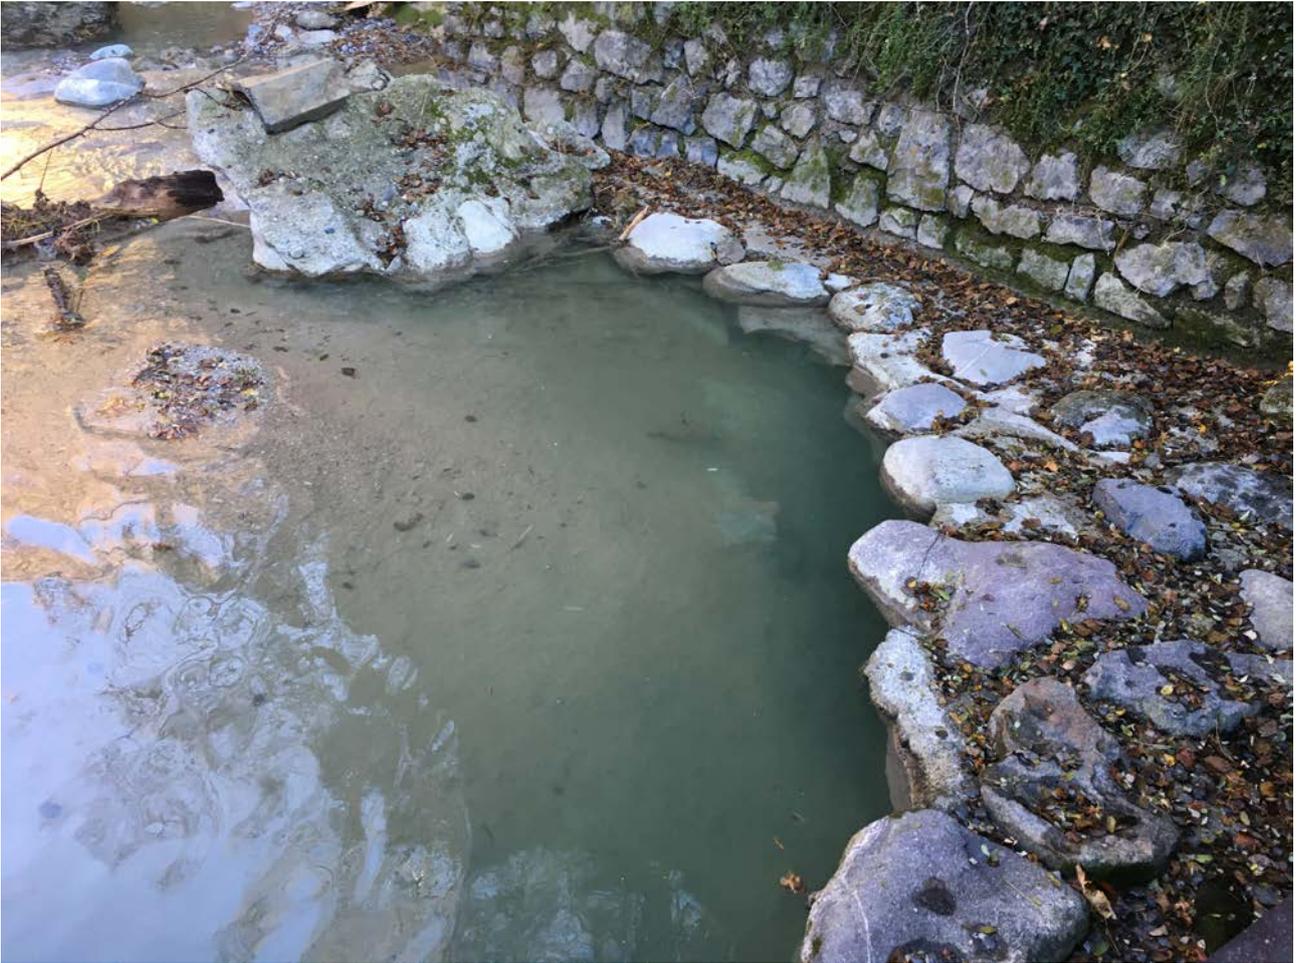
FIGURA 18: CEDIMENTO DELLA PLATEA DI VALLE IN DESTRA IDROGRAFICA

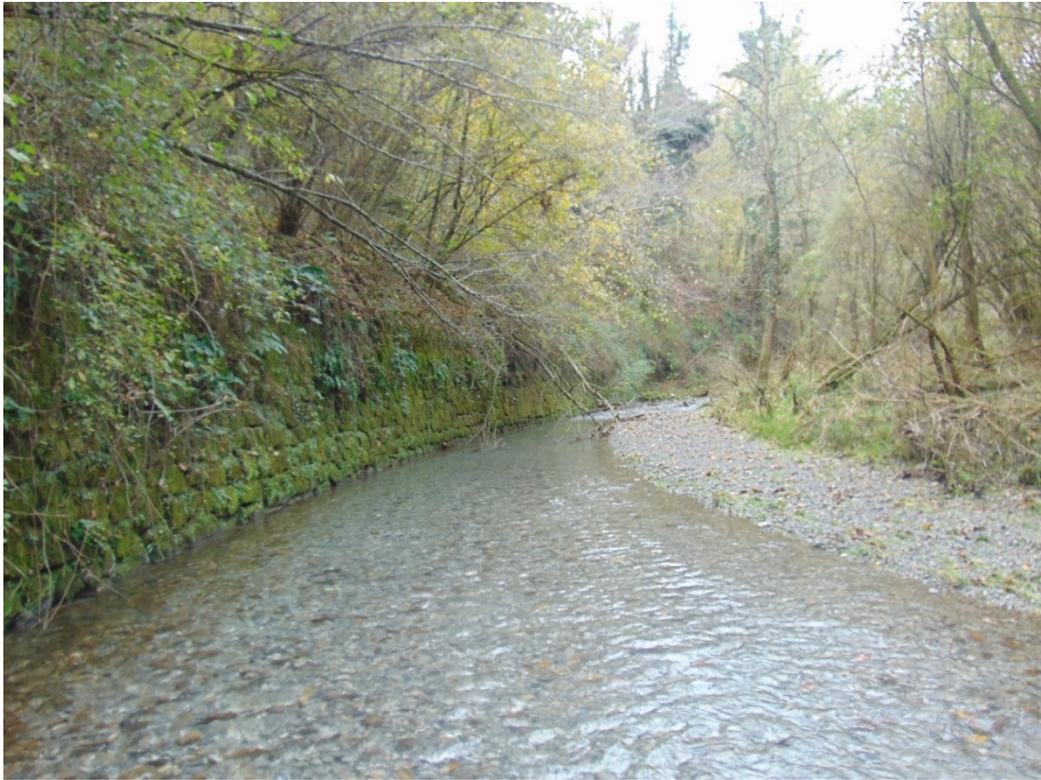
FOTOGRAFIA 21: PIANTE CRESCIUTE SOPRA AL MURO 26

- 1) **Alleggerimento dei muri spondali, mediante taglio della vegetazione di alto fusto.** L'intervento di alleggerimento dei muri di sponda consiste essenzialmente nel taglio di tutte le piante cresciute sopra i muri, per una larghezza di circa 5 metri. L'intervento riguarderà sia le piante instabili, che quelle che si presentano sane. Si prevede di intervenire lungo l'argine del muro 24 (lunghezza 50 m), muro 26 (lunghezza 100 m), muro 27 (lunghezza 25 m) e del muro 29 (lunghezza 50 m).
- 2) **Rimozione della vegetazione presente in alveo** e ripristino della corretta funzionalità idraulica.
- 3) **Ripristino di boschi danneggiati**, mediante il taglio di piante irrecuperabili, sramatura, depezzamento ed idonea sistemazione della ramaglia. Tali interventi saranno localizzati lungo i

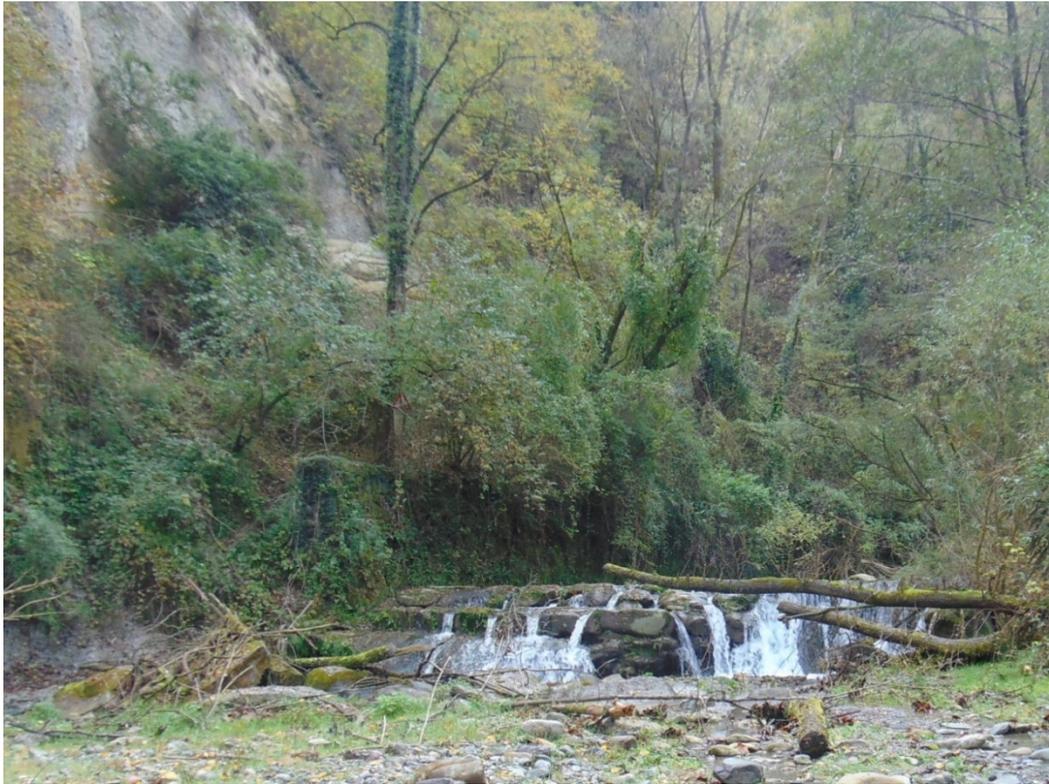
FOTOGRAFIA 22: PIANTE IN ALVEO A VALLE DELLA SOGLIA 28

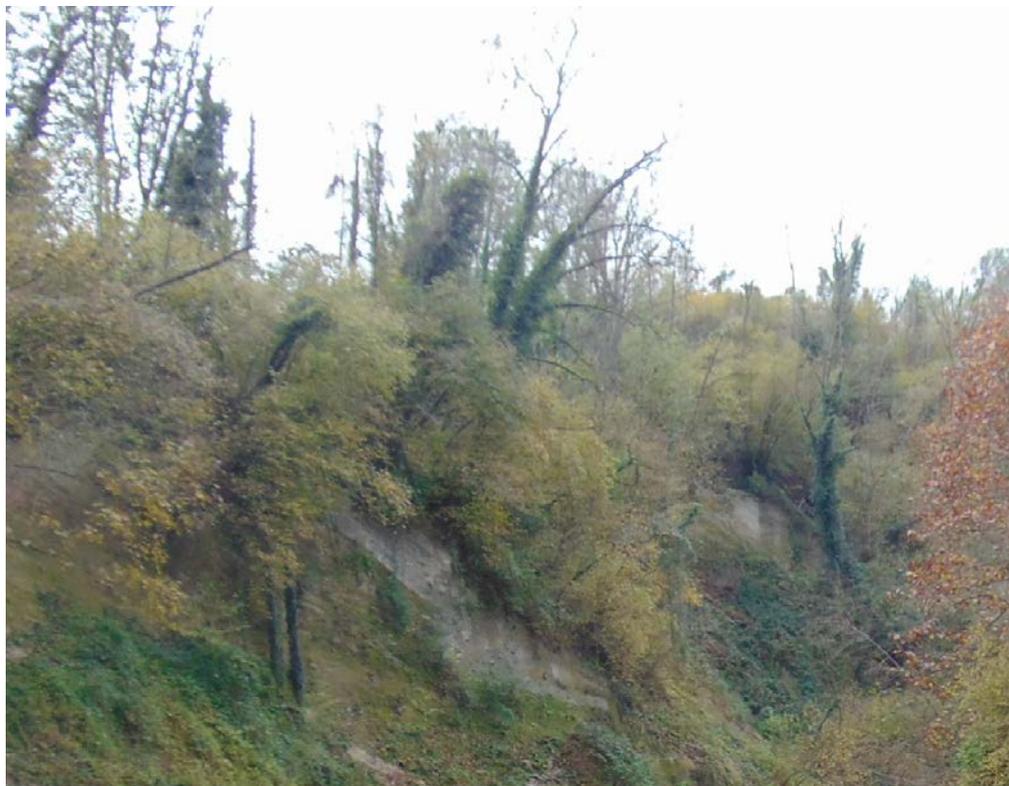
FOTOGRAFIA 23: SCARPATA A MONTE DEL FIUME CON DIVERSE PIANTE PROSSIME ALLO SCHIANTO
