**ARCHITETTI**  
a s s o c i a t i

**Oggetto: valutazione di compendio ad uso "piattaforma ecologica di terzo livello", sito nel comune di Costa Volpino, loc. Santa Martina.**

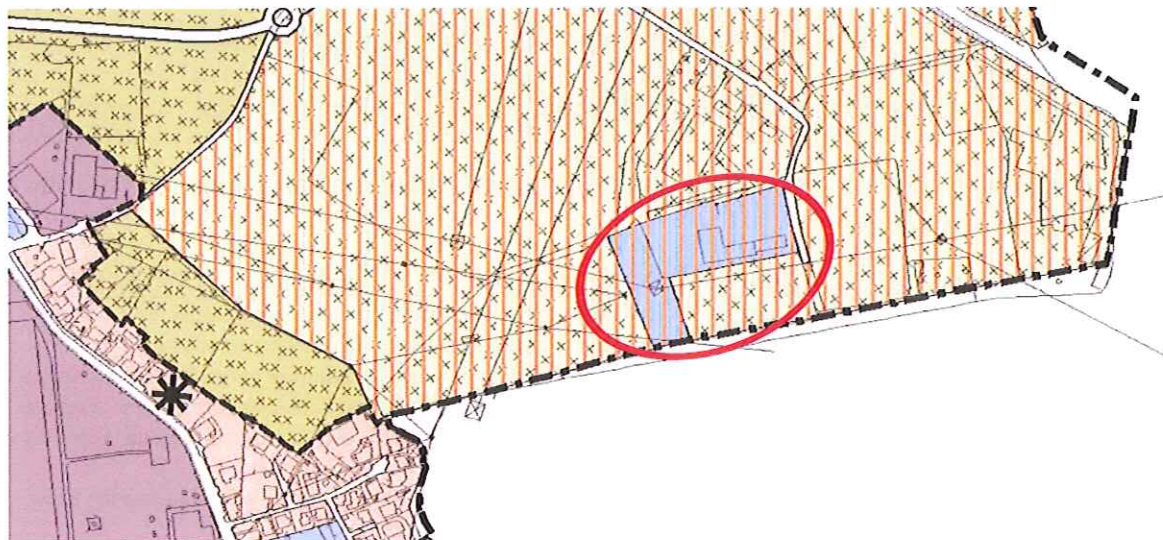
### Dotazioni pubbliche e di uso pubblico

Il lotto su cui insiste l'immobile è ricompreso all'interno della zona adibita a "dotazioni pubbliche e di uso pubblico" come evinto dal Piano delle Regole di cui al P.G.T. approvato con D.C.C. n. 68 del 22.12.2015.

Dalla tavola grafica emerge che l'area ricade inoltre all'interno della retinatura dedicata alle "aree agricole strategiche"; tale identificazione risulta essere un refuso grafico incoerente che sarà oggetto di rettifica.
