COMUNE DI ROGNO
Provincia di Bergamo

**AGGIORNAMENTO DELLO
STUDIO DI POLIZIA IDRAULICA**

RELAZIONE TECNICA	ALLEGATO 1
	GENNAIO 2023
	-

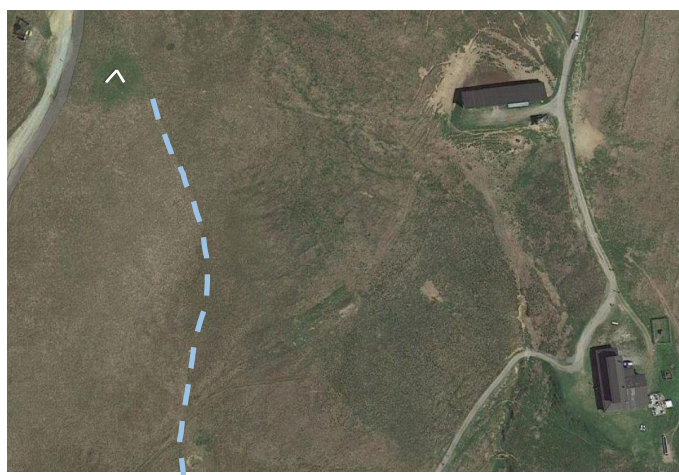
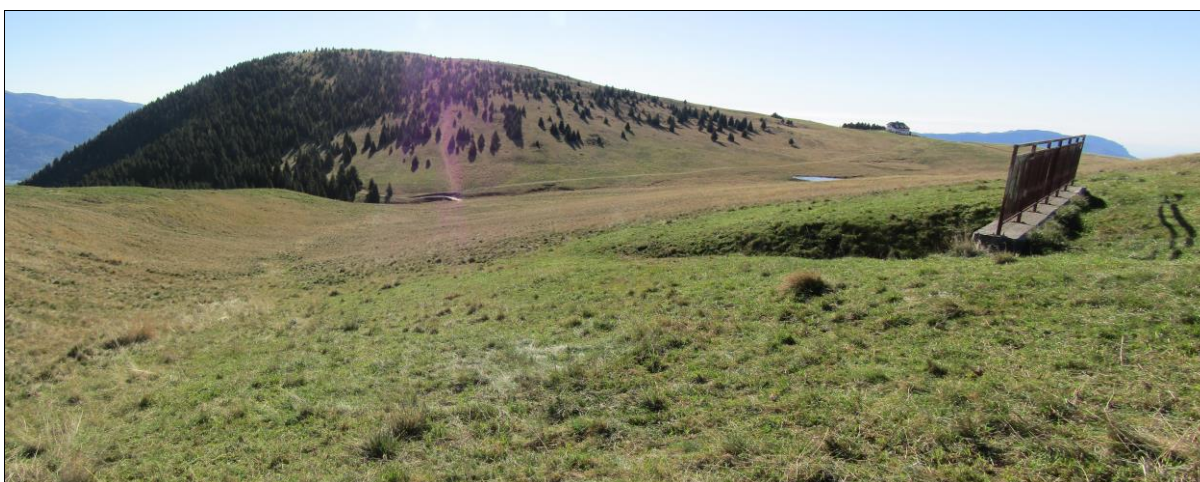
MODIFICA N.1

Come si intuisce nelle sottostanti fotografie, infatti, l'impluvio in esame viene delineandosi soltanto poco a valle del locale elettrico seminterrato (posto al di sotto della ringhiera metallica visibile nella distesa erbosa), a partire da una quota approssimativa di circa 1627 m slm.

La porzione di alveo di colore rosso non comparirà dunque nella cartografia del Reticolo Idrico.

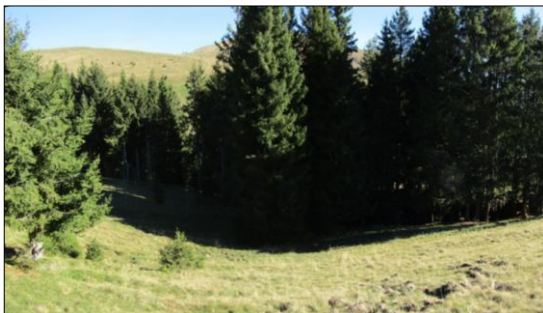
In blu è rappresentato l'andamento del reticolo idrografico proposto nel presente studio (sono indicati anche i relativi codici identificativi regionali); in rosso sono rappresentati i tratti di alveo stralciati dal RIM; i numeri di colore nero indicano la vecchia numerazione adottata per ciascun alveo nel Rim 2006

- ❖ La modifica n. 2 riguarda due alvei identificati rispettivamente con **COD_RIM 03016182_0207 (ex N.7)** e con **COD_RIM 03016182_0206 (ex N.6)**: in entrambi i casi è stata proposta una riduzione di tracciato (se pur di pochi metri), abbassando la quota d'inizio da circa 1690 m slm a circa 1680 m slm per entrambi gli alvei. Nella sottostante fotografia è visibile il limite del bosco all'interno del quale sono stati collocati i punti d'inizio dei due alvei.

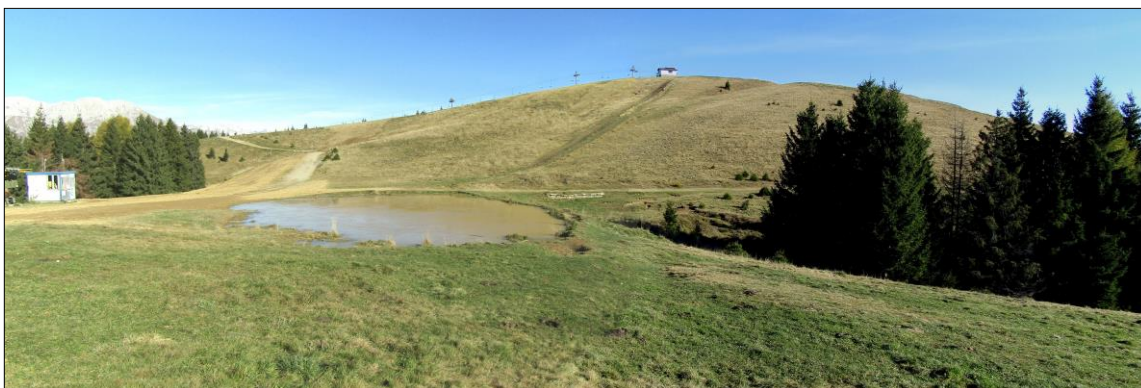
- ❖ La modifica n. 3 riguarda l'alveo identificato con **COD_RIM 03016182_0205 (ex N.5)**: in questo caso, la modifica del tracciato riguarda la direzione con la quale il corso d'acqua scende verso valle. Come si evince dalla fotografia, l'impluvio scende direttamente nella valletta sottostante al laghetto, senza spingersi prima a lambire la strada che corre lateralmente. Anche in questo caso, la porzione di alveo di colore rosso non comparirà nella cartografia del Reticolo Idrico.

Nelle fotografie è visibile il punto d'inizio dell'alveo in questione: l'impluvio scende direttamente nella valletta sottostante al laghetto, senza spingersi prima a lambire la strada che corre lateralmente

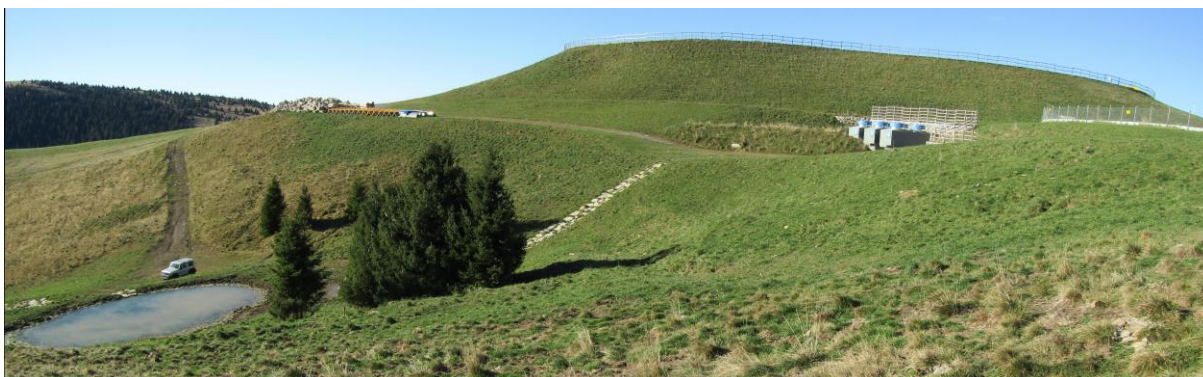
Visione d'insieme del tracciato del corso d'acqua identificato da COD_RIM 03016182_0148 (ex alveo N.25) nel suo tratto iniziale

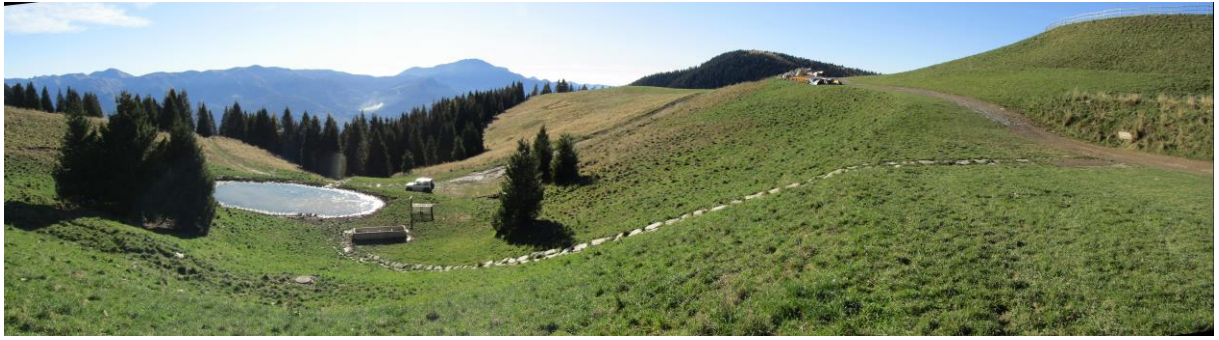
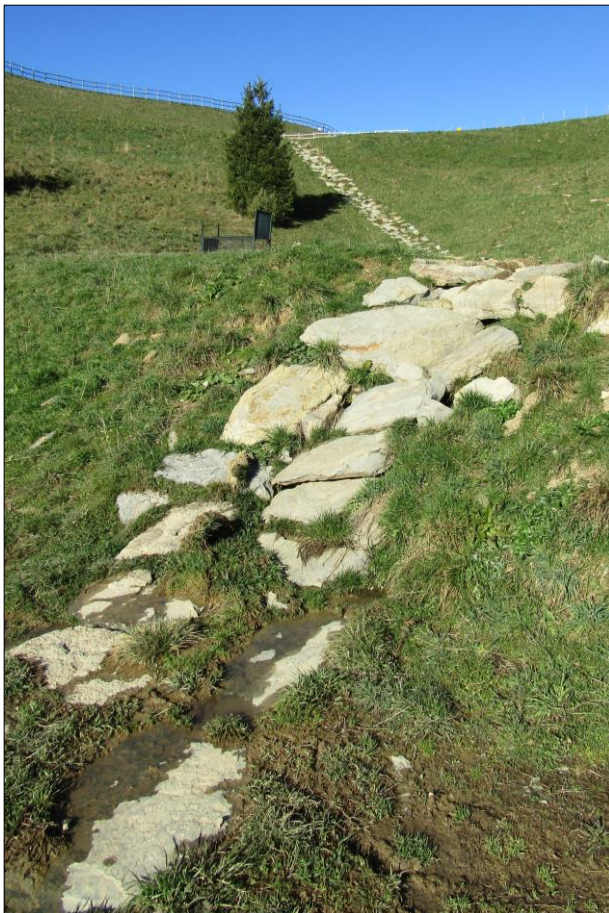
Dettagli del tracciato del corso d'acqua identificato da COD_RIM 03016182_0148 (ex alveo N.25) nel suo tratto iniziale

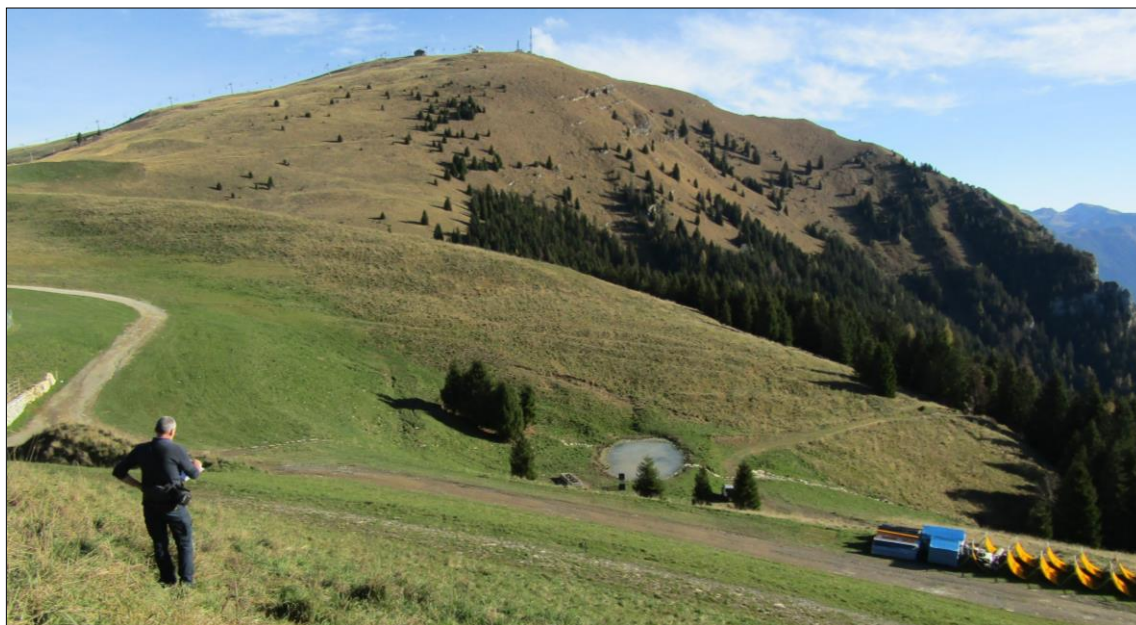
- ❖ In seguito al sopralluogo effettuato in zona, per quanto riguarda la proposta di modifica n. 5 all'assetto del reticolo contenuto nel RIRU, nel presente lavoro si è scelto di eliminare il tracciato dell'alveo identificato da **COD_RIM 03016182_0192 (ex N. 27)**; nel caso, invece, del corso d'acqua con **COD_RIM 03016182_0184 (ex N. 44)**, ubicato nel settore di affioramento delle pareti rocciose, si è ritenuto opportuno modificarne il tracciato per adeguarlo alla base topografica (vedasi stralcio sottostante: nella cartografia del RIM non compariranno quindi i tracciati di colore rosso contenuti nel RIRU).

La freccia di colore bianco indica il versante in corrispondenza del quale sono state apportate le modifiche ai corsi d'acqua identificati da COD_RIM 03016182_0192 (ex N. 27) e da COD_RIM 03016182_0184 (ex N. 44)

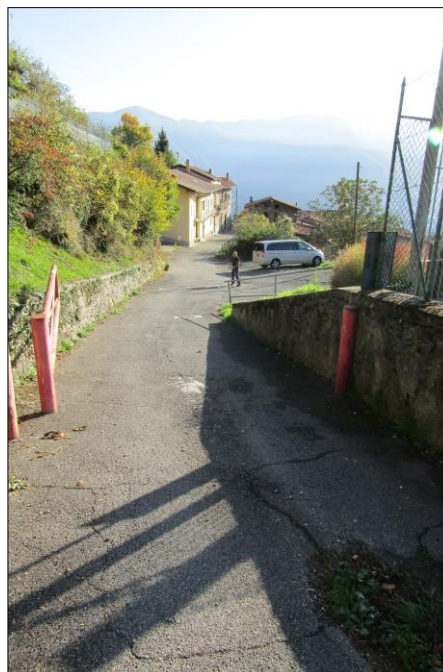
In seguito alle verifiche ed ai sopralluoghi di dettaglio effettuati, l'andamento planimetrico del corso d'acqua è stato modificato rispetto all'andamento proposto nel RIRU al fine di ottenere una più precisa georeferenziazione della mezzeria dell'alveo; in particolare, come visibile nelle sottostanti fotografie, il settore modificato (indicato con una linea di colore rosso) è stato sostituito dal tracciato di colore blu, rappresentato dapprima da un tratto intubato (indicato dall'allineamento dei tombini) e, in seguito, da un tratto a cielo aperto, incanalato a valle della strada, sino a giungere in prossimità del lato nord di "Piazzale degli Alpini", in corrispondenza del quale l'alveo viene nuovamente intubato. Da questo punto, esso viene convogliato nella rete fognaria.

In blu è rappresentato l'andamento dell'alveo 03016182_0111 proposto nel presente studio; in rosso è rappresentato il tratto di alveo così come riportato nel RIRU, che si ritiene abbia un andamento planimetricamente errato

A supporto delle modifiche proposte al tracciato, si riporta una sequenza di immagini che mostra il percorso dell'alveo 03016182_0111, così come descritto nelle precedenti considerazioni.

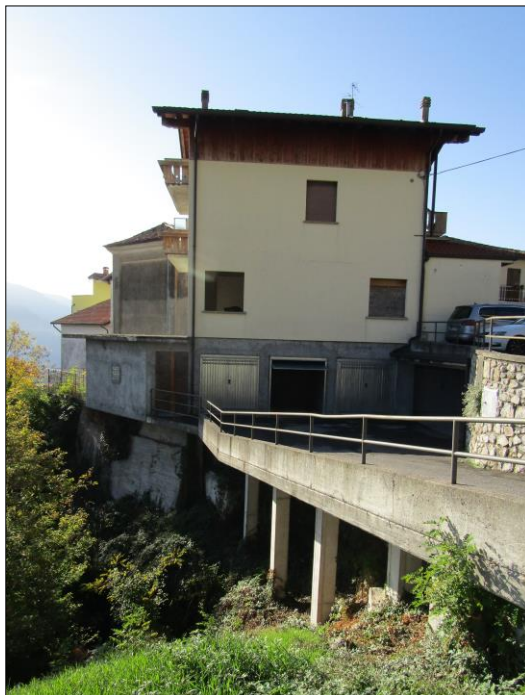
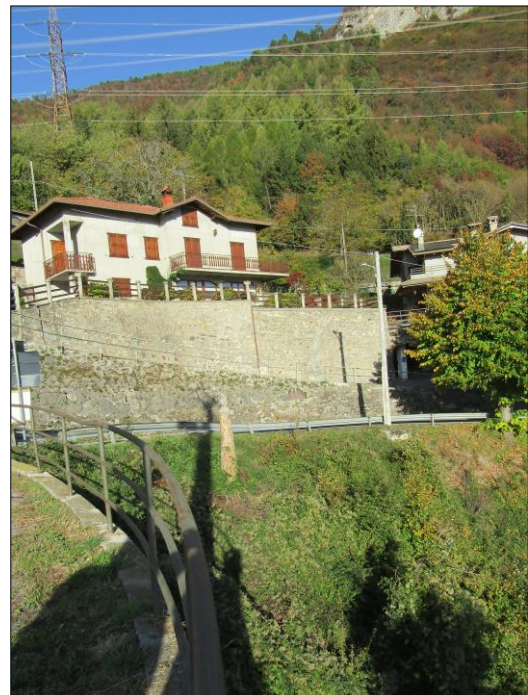
In basso si riportano le riprese fotografiche degli alvei in esame

Come si può notare, per esempio, l'alveo 03016182_0037 (ex 208) è stato spostato in direzione SO rispetto alla traccia riportata nel RIRU, sino a trovarsi in corrispondenza dello spigolo dell'edificio affacciato su via Chiesa e prospiciente la valle (inquadrate nella fotografia a sinistra); il punto d'inizio dell'alveo è stato posto qualche metro a valle rispetto al limite esterno dell'accesso a sbalzo all'autorimessa.

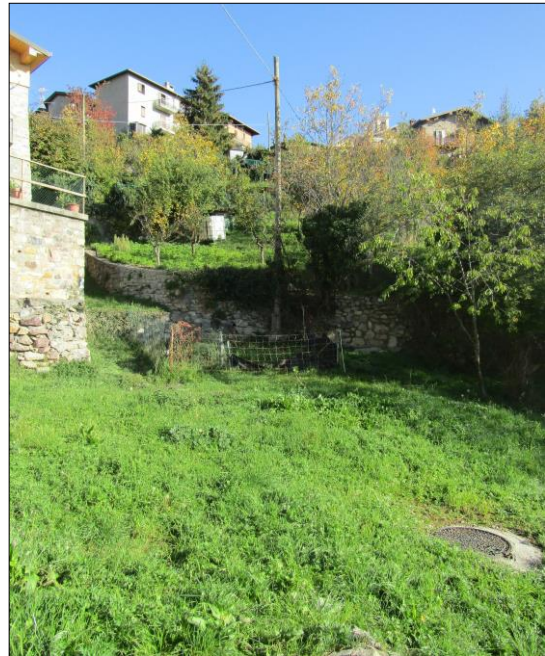
Immagini a supporto delle modifiche introdotte per il tracciato dell'impluvio 03016182_0081 (ex 200: le modifiche apportate si sono rese necessarie in seguito ad un sopralluogo, che ha evidenziato l'errata localizzazione del tracciato del RIRU rispetto agli elementi antropici e morfologici presenti

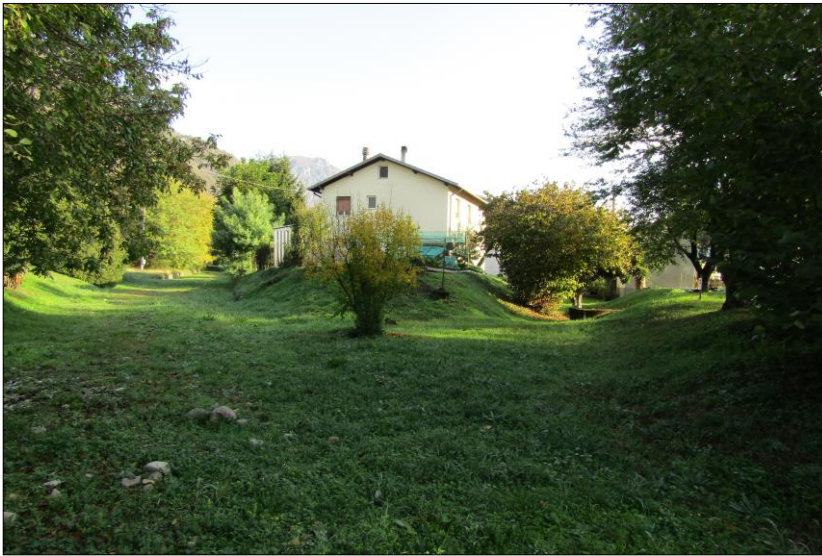
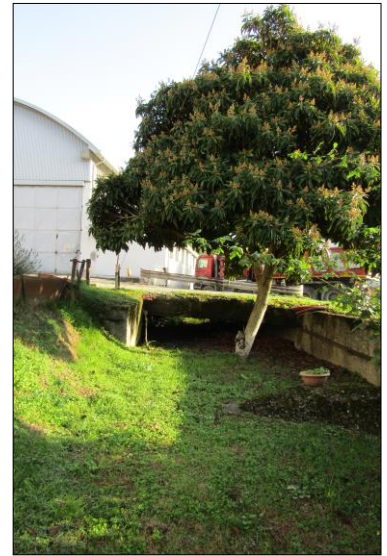
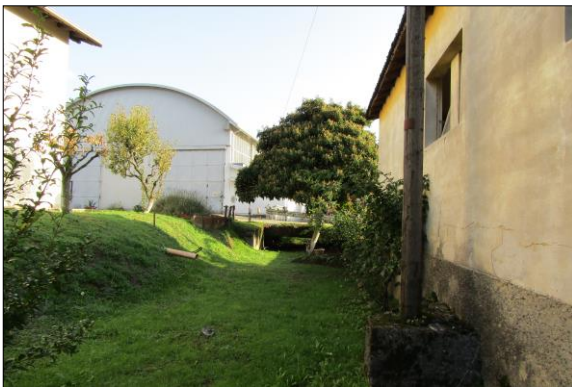
A sostegno della variazione del tracciato, immagini fotografiche del punto di confluenza dell'alveo 03016182_0082 entro la Valle dell'Orso (tracciato di colore verde nello stralcio cartografico della pagina precedente, appartenente al Reticolo Principale con codice BG169Z)

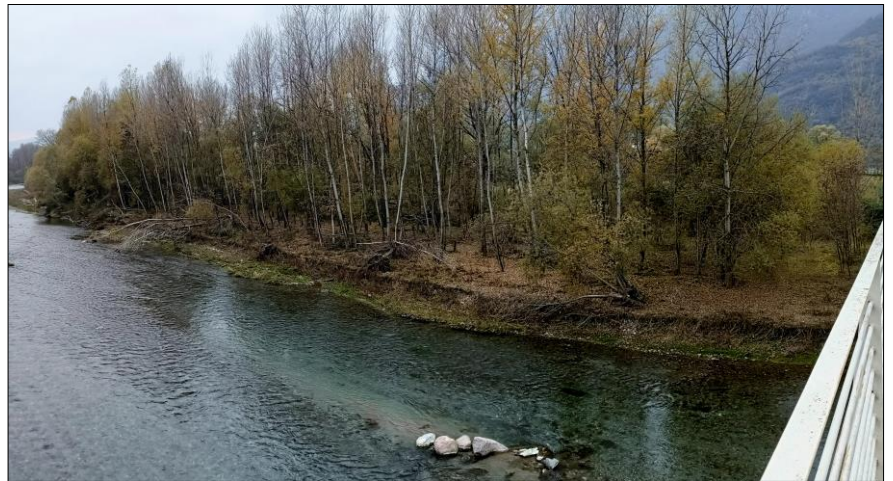
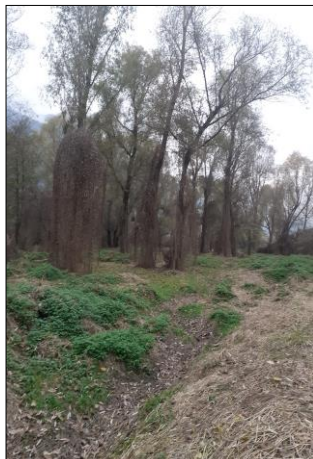
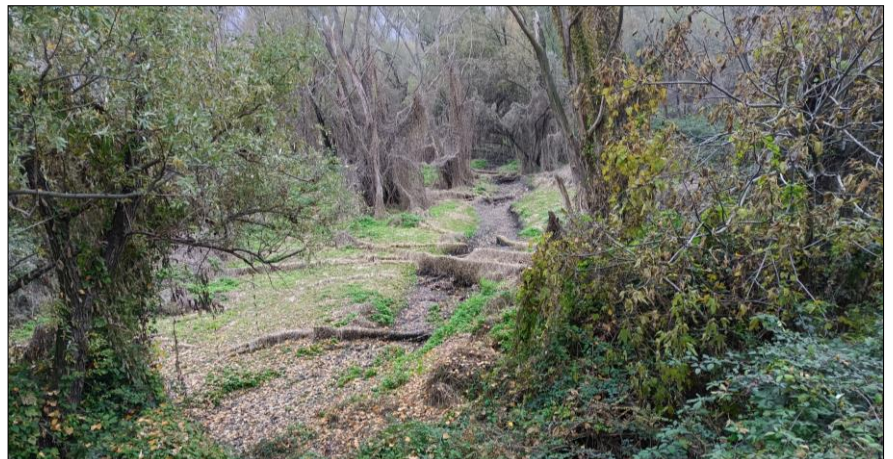
Immagini che mostrano il settore di confluenza della Valle dell'Orso entro il Fiume Oglio. Nello stralcio soprastante in verde è rappresentato l'andamento del tracciato proposto nel presente studio per la Valle dell'Orso; in rosso è rappresentato l'andamento dello stesso alveo proposto dal RIRU, ma ritenuto topograficamente errato

*Ripresa fotografica del tratto di area
golenale del Fiume Oglio in
corrispondenza della quale ricade il
settore di confluenza della Valle
dell'orso entro il Fiume Oglio*

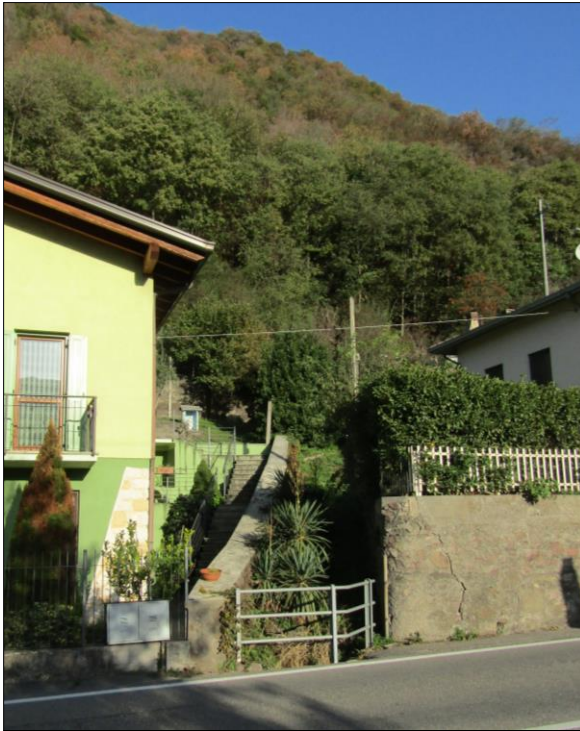
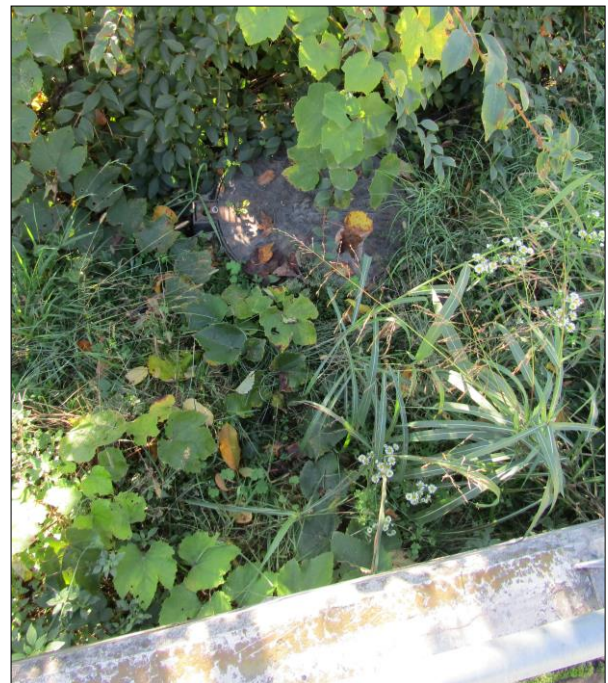
Immagine a supporto delle variazioni planimetriche introdotte nel presente studio per l'alveo 03016182_0189

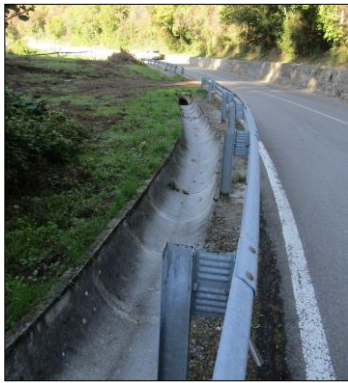
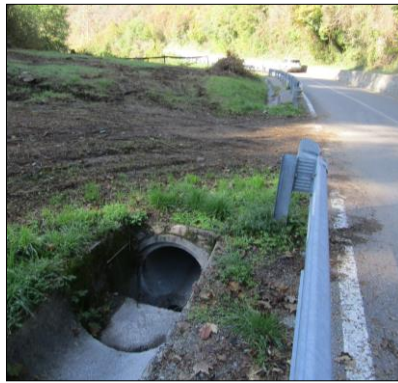
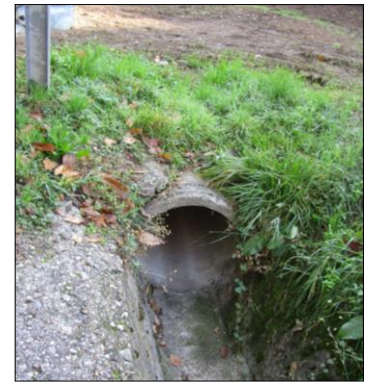
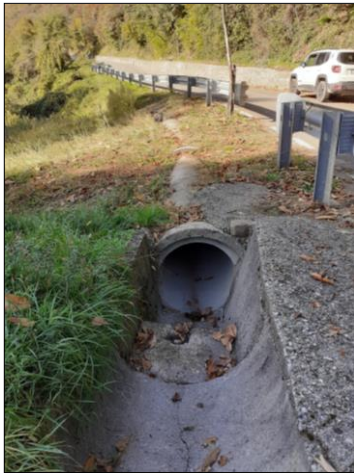
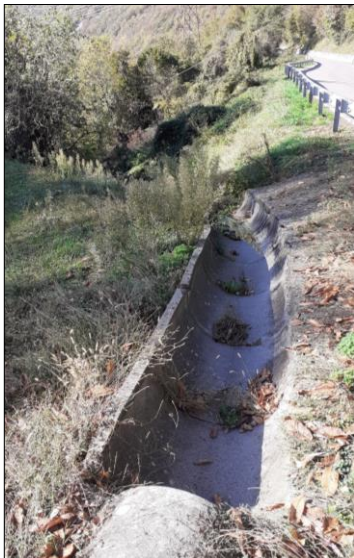
La sequenza di fotografie mostra la canaletta di raccolta delle acque realizzata a bordo strada, a corredo delle opere di sistemazione realizzate in occasione del fenomeno franoso avvenuto alla sommità dell'impiuvio soprastante la frazione Rondinera nella notte del 28/06/1997

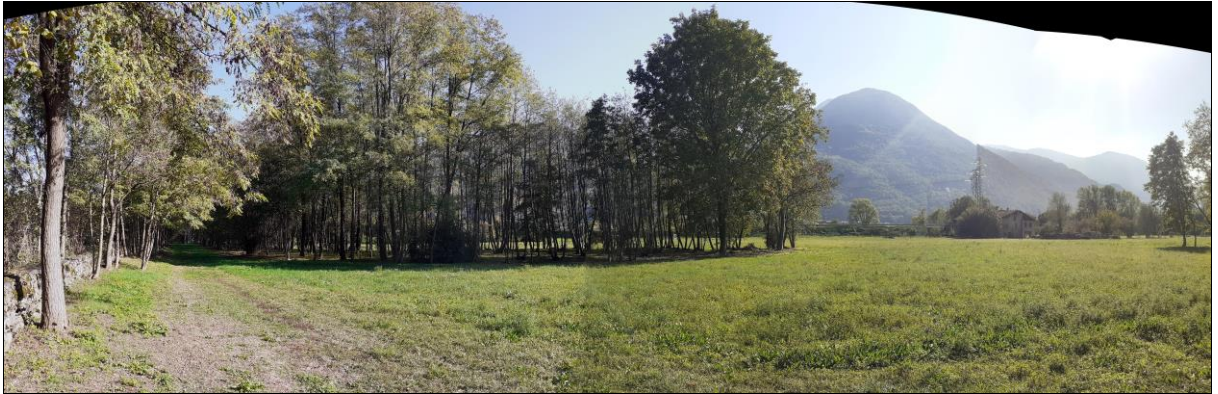
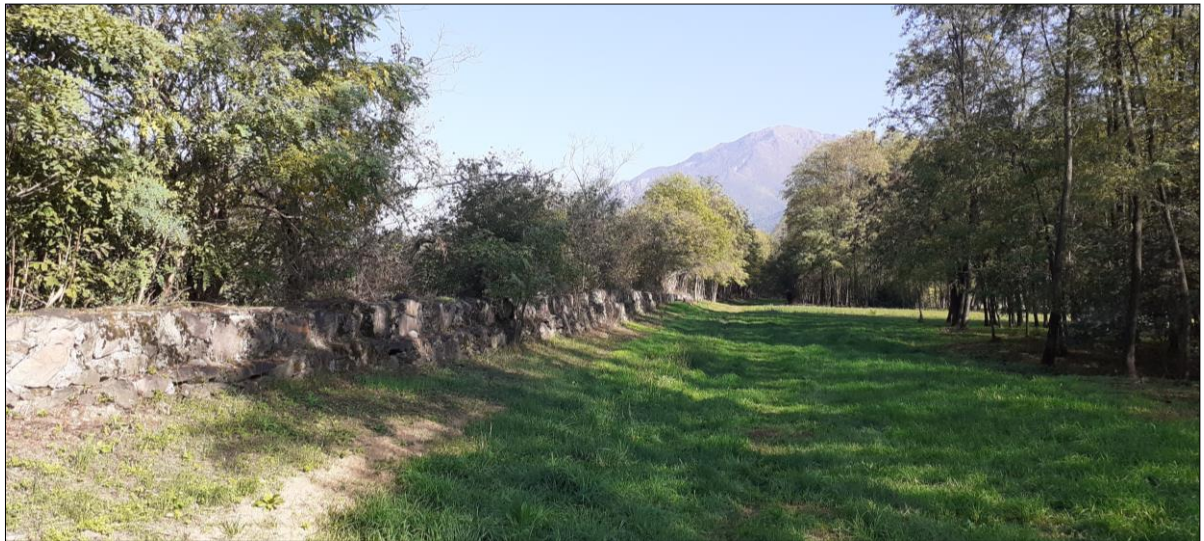
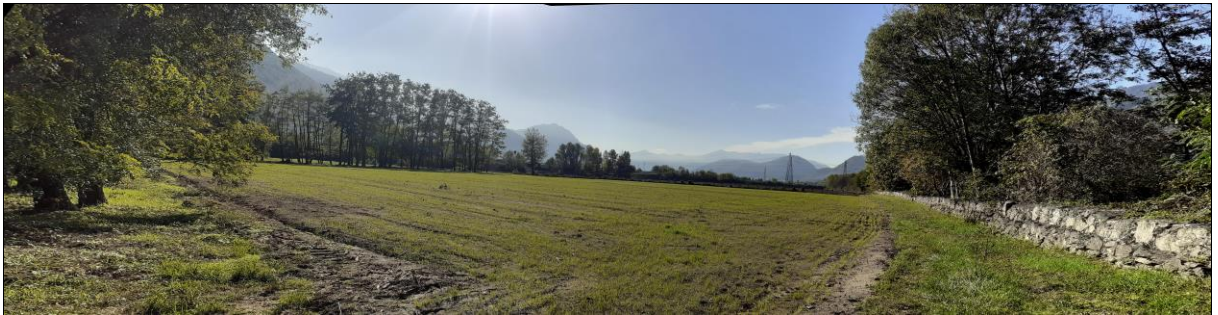
Immagini d'insieme dei luoghi, a supporto delle modifiche introdotte nel presente studio in corrispondenza del settore di territorio comunale posto in sponda sinistra del Fiume Oglio, nell'area sud-ovest, in prossimità del confine comunale con il Comune di Pisogne

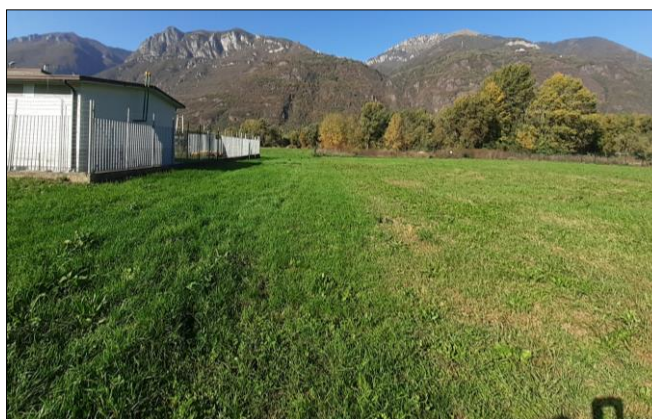
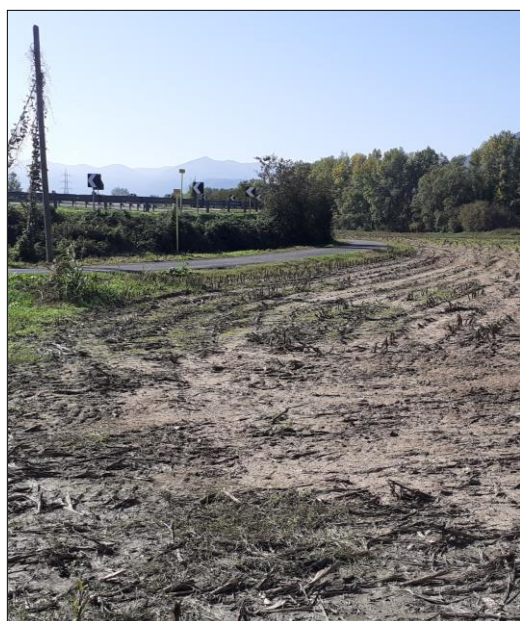
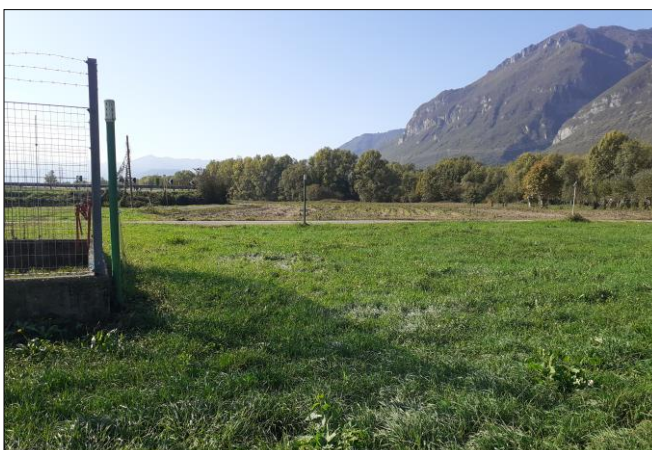
Come visibile nelle sottostanti fotografie, sul terreno è attualmente possibile identificare soltanto residui di allineamenti di vegetazione che, originariamente, era presente sulle sponde. Si è quindi scelto di eliminare dal reticolo idrico comunale questi alvei, che non compariranno nelle tavole del RIM.

Immagini d'insieme dei luoghi, a supporto delle modifiche introdotte nel presente studio in corrispondenza del settore sud-orientale del territorio comunale, in sponda sinistra del Fiume Oglio

Infatti, l'isolamento idrico della zona e il rimaneggiamento dei terreni agricoli hanno modificato il sistema di circolazione delle acque: non si rileva alcuna traccia dei corsi d'acqua visibili nella sottostante immagine (linee di colore rosso) e identificati con la sigla che era stata utilizzata nella precedente edizione del RIM (alvei **N.216-217**).

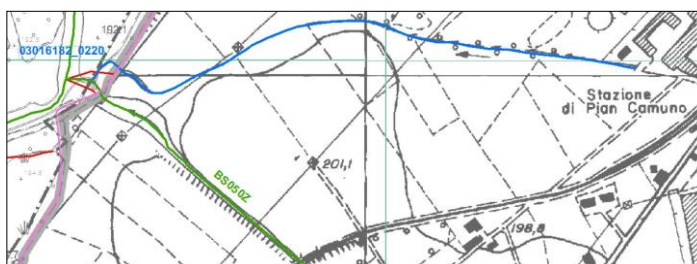
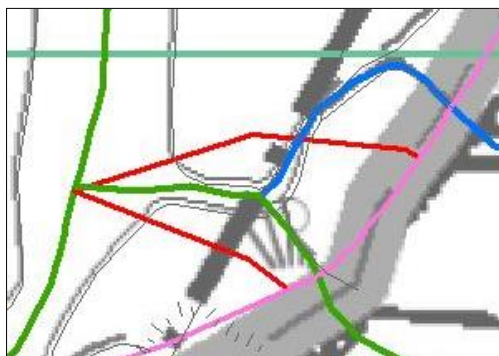
Il tracciato proposto dal RIRU per il punto di confluenza dei due corsi d'acqua entro l'Oglio (tracce di colore rosso) è stato giudicato diverso dal reale stato dei luoghi e sostituito dalla traccia di colore verde, per il Re di Gratacasolo, e da quella blu, per la Val Roncaglia

Infatti, come si può osservare negli stralci sottostanti, il tracciato proposto dal RIRU per il punto di confluenza dei due corsi d'acqua entro l'Oglio (tracce di colore rosso) è stato giudicato diverso dal reale stato dei luoghi e sostituito dalla traccia di colore verde, per il Re di Gratacasolo, e da quella blu, per la Val Roncaglia.

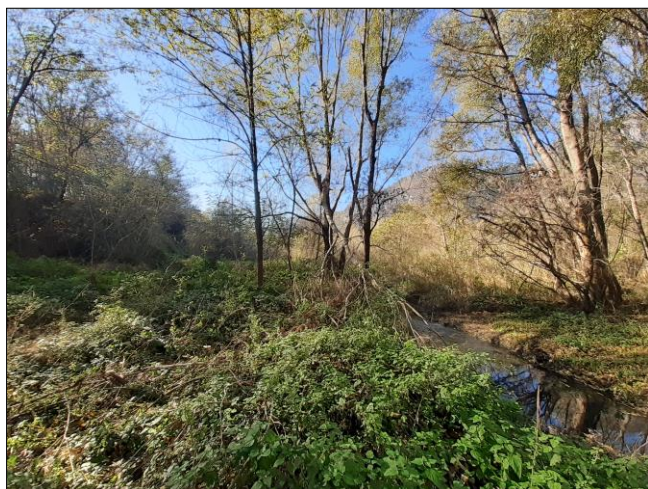
Sequenza fotografica che mostra il punto di confluenza della Val Roncaglia entro il Re di Gratacasolo

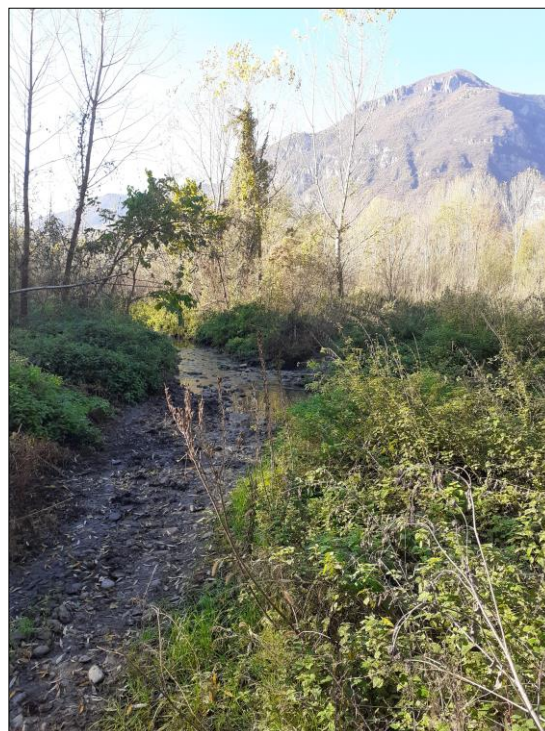
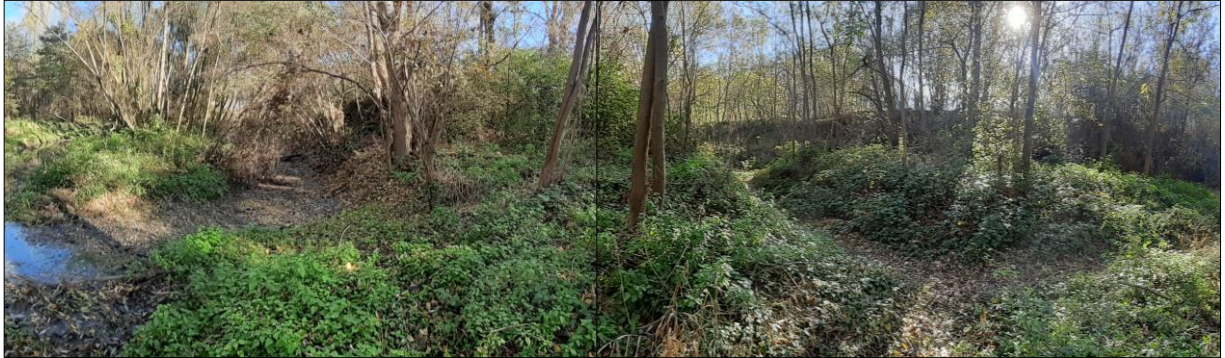
Sequenza fotografica che mostra il punto di confluenza della Val Roncaglia entro il Re di Gratacasolo e l'andamento del tracciato del Re di Gratacasolo

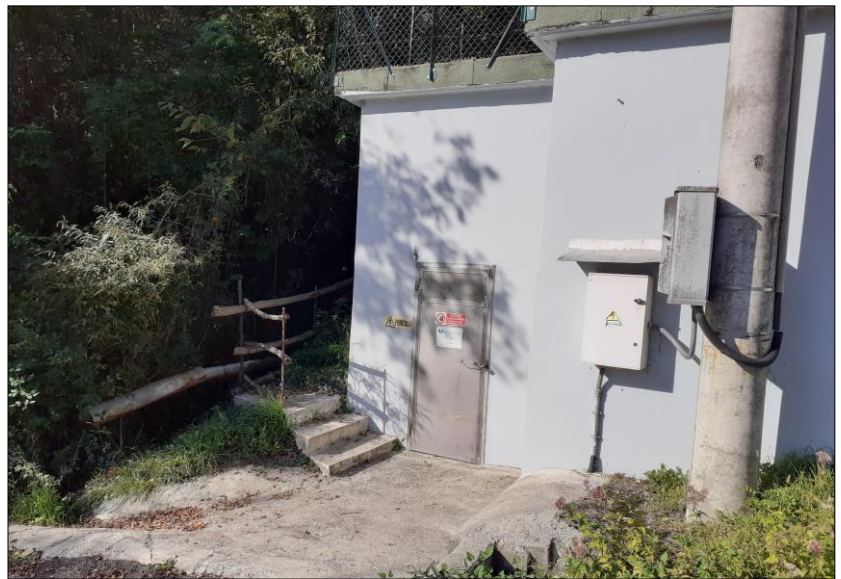
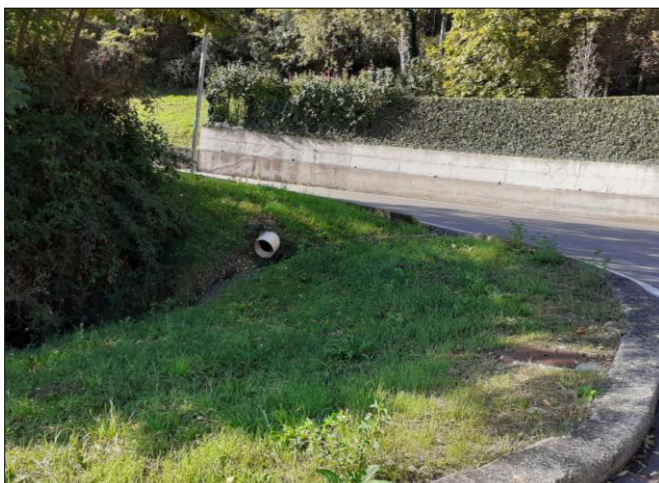
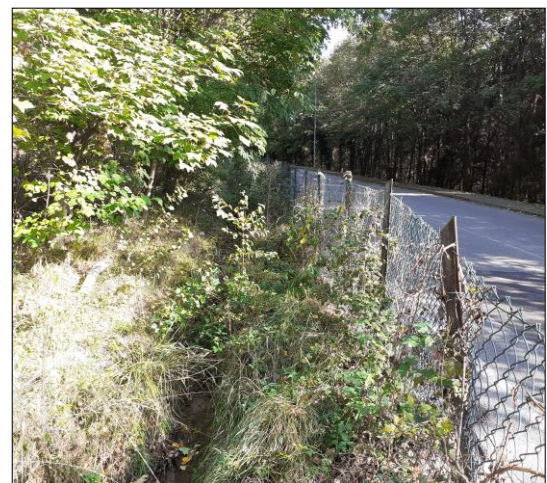
Nello stralcio a lato è visibile il confronto tra il percorso proposto dal RIRU (traccia rossa) per il corso d'acqua identificato con **COD_RIM 03016182_0122 (ex alveo N. 164)** e il tracciato inserito nelle tavole cartografiche del presente studio di aggiornamento per lo stesso alveo (linea di colore blu).

Come si può osservare, non sono state apportate modifiche sostanziali; le differenze di tracciato sono legate esclusivamente alla necessità di adeguarne la posizione rispetto agli elementi antropici o morfologici presenti sul terreno e verificati con sopralluogo di dettaglio, nonché, probabilmente, all'uso di basi topografiche differenti nella stesura delle tracce appartenenti al RIRU, rispetto a quella utilizzata nel presente lavoro.

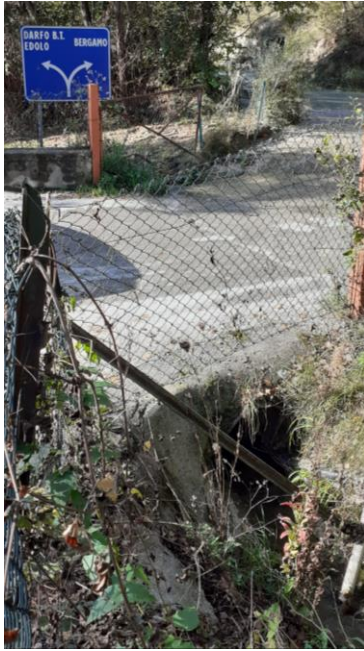
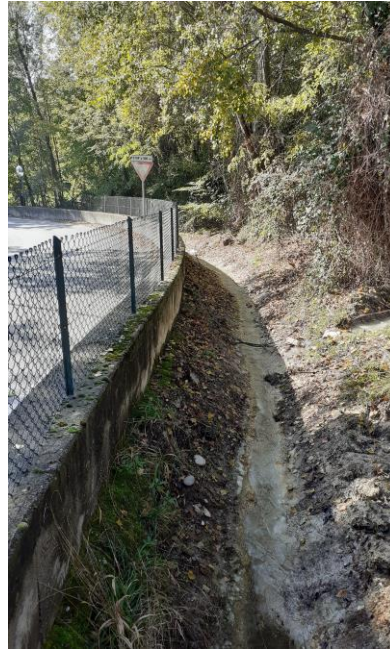
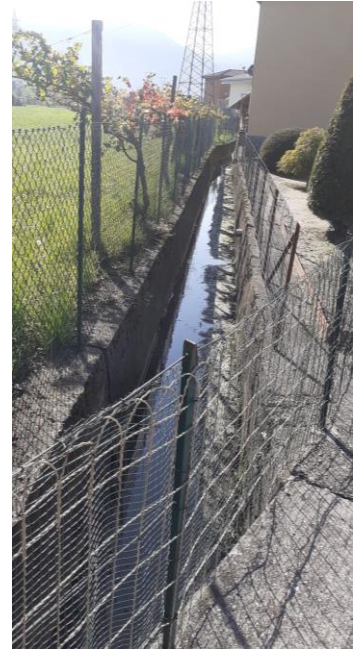
Sequenza fotografica a sostegno delle modifiche planimetriche introdotte per l'alveo identificato con COD_RIM 03016182_0122 (ex alveo N. 164)

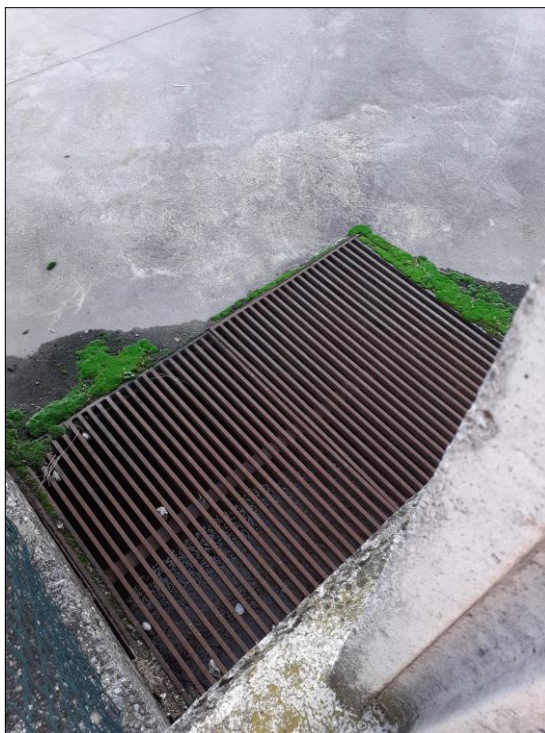
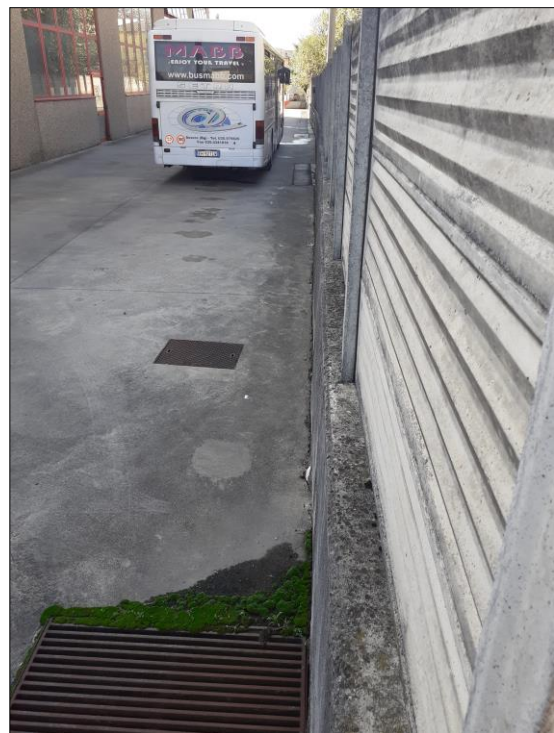
Come visibile nelle immagini sottostanti, il percorso dell'alveo identificato da COD_RIM 03016182_0147 (ex alveo N.167) è stato posizionato correttamente rispetto agli elementi antropici presenti (linea di colore blu)

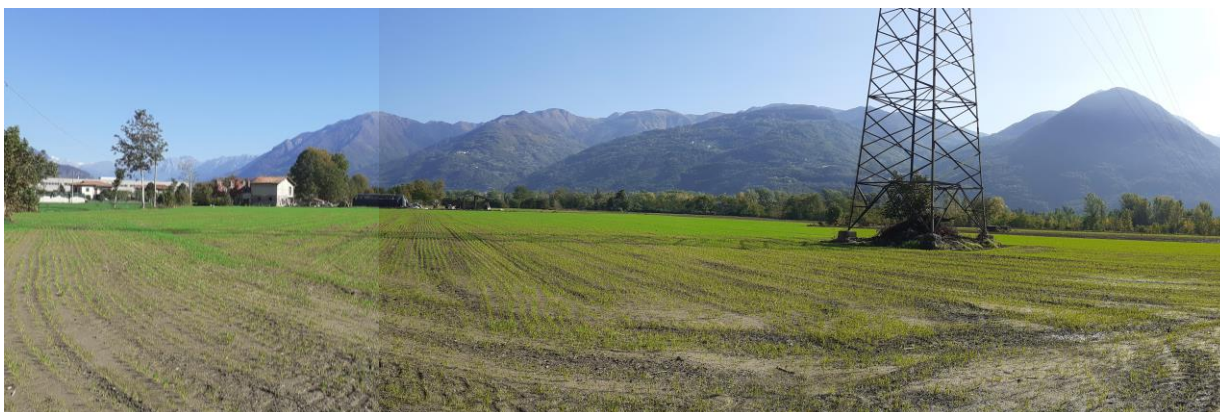
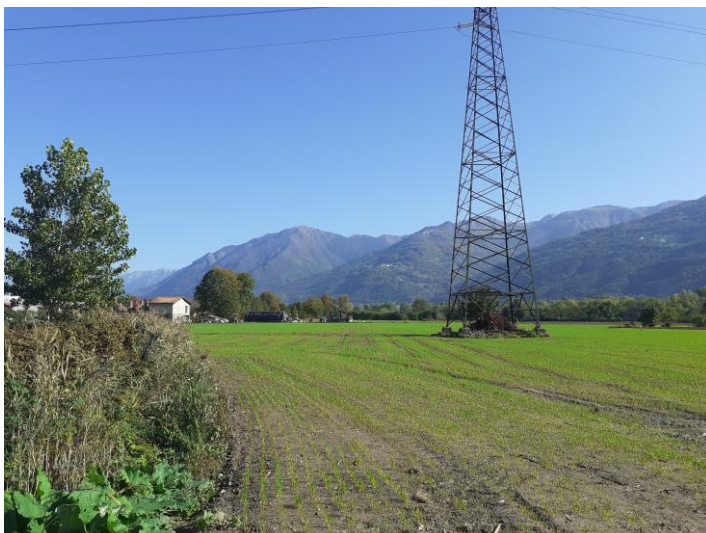
Immagini d'insieme dei luoghi, a supporto dello stralcio dal presente studio del corso d'acqua presente nel RIRU e denominato come "alveo N.165" nel vecchio Rim 2006
