RAPPORTO TECNICO DI PROVA

MUNICIPIO DI CONCESIO PIAZZA PAOLO VI, 1 CONCESIO (BS) Indagini Diagnostiche e Conoscitive

<i>Documento</i> RdP-416-2021	<i>Data</i> Settembre 2021	<i>Pagine relazione</i> 28
<i>Revisione</i> 1	<i>Data revisione</i> -	<i>Allegati</i> 1. Piano delle indagini 2. Dettagli costruttivi 3. Rilievo geometrico 4. Rapporti di prova
<i>Il Responsabile</i> ing. Paolo Panzeri

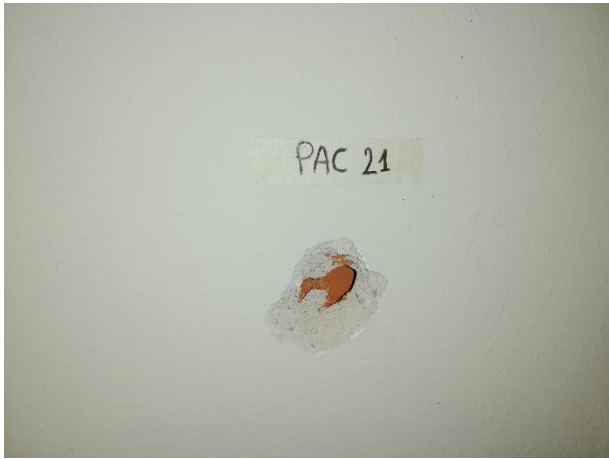
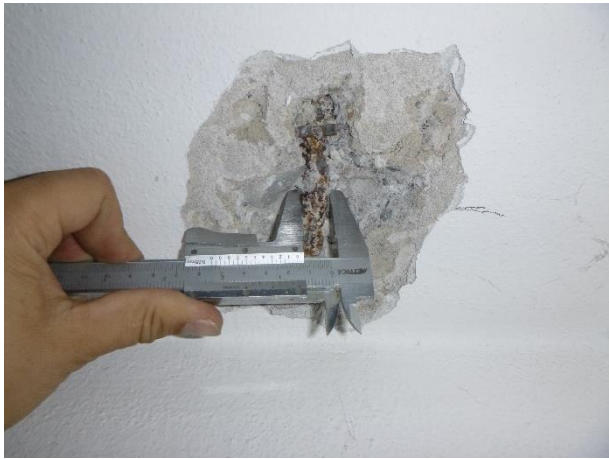
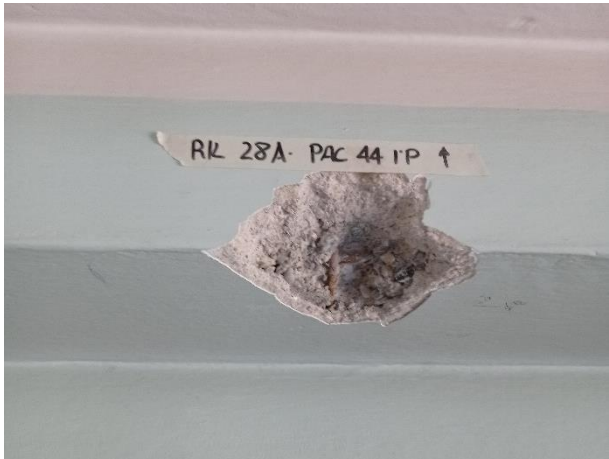
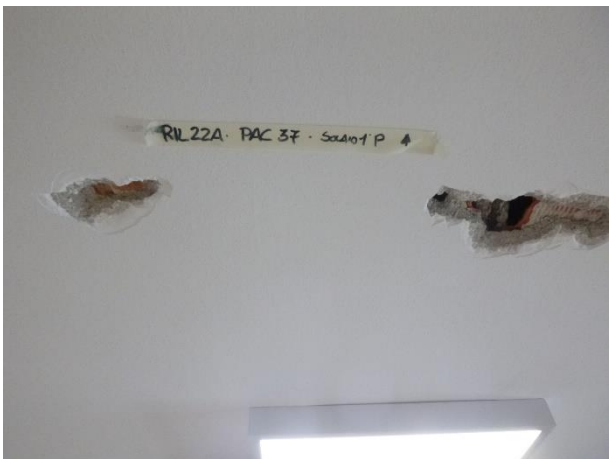
RILIEVO DEI DETTAGLI COSTRUTTIVI	
Rilievo armatura con pacometro	Rilievo pilastro

Rilievo parete	Rilievo trave

Rilievo trave	Rilievo solaio

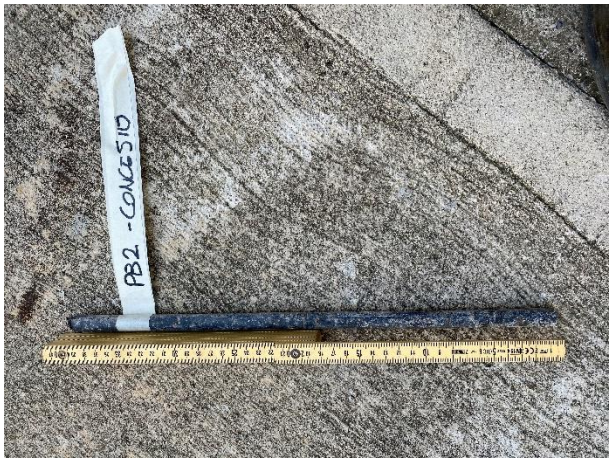
PRELIEVI DI BARRE D'ARMATURA	
PB1	PB2

Di seguito si riportano le immagini dei provini sottoposti a prova di trazione.

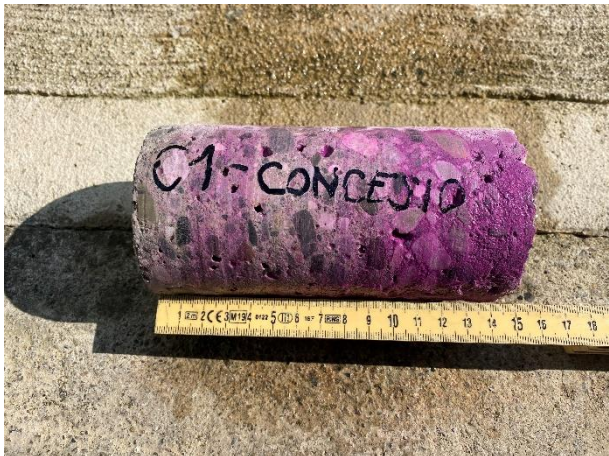
PRELIEVI DI CAROTE IN CALCESTRUZZO	
C1	C2

Di seguito si mostrano le immagini del campione estratto in sito su cui è stata eseguita la prova di carbonatazione.

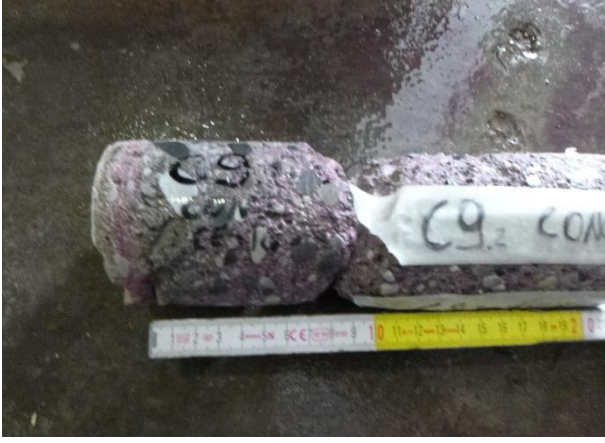
A photograph of a cylindrical concrete core sample labeled 'C9 CONCESIO'. The core is light-colored with some darker spots. A yellow ruler is placed below it for scale, showing it is approximately 10 cm long.

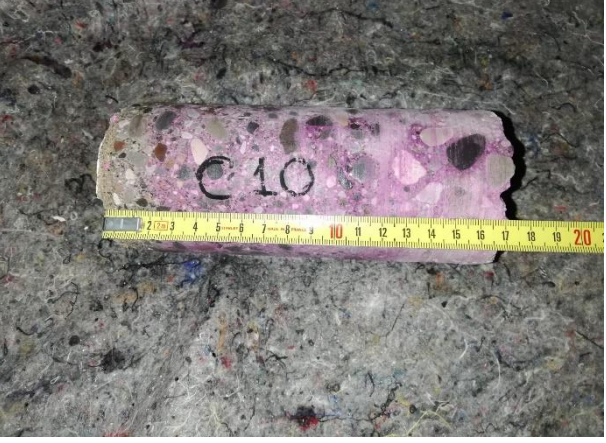
A photograph of a cylindrical concrete core sample labeled 'C10'. The core is light-colored with some darker spots. A yellow ruler is placed below it for scale, showing it is approximately 10 cm long.

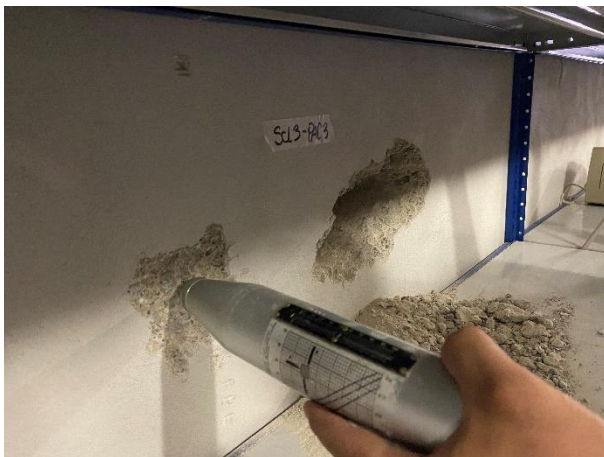
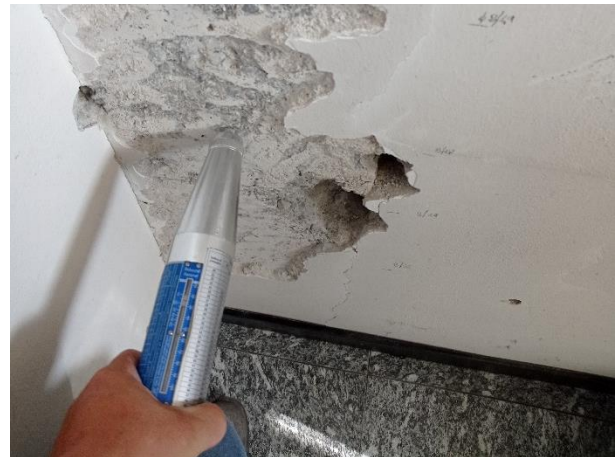
Prove con sclerometro
