**Comune di Concesio**

# MUNICIPIO DI CONCESIO

## ANALISI DEI RISULTATI DELLA CAMPAGNA DIAGNOSTICA SULLA STRUTTURA ESISTENTE

Brescia, 22/11/2021

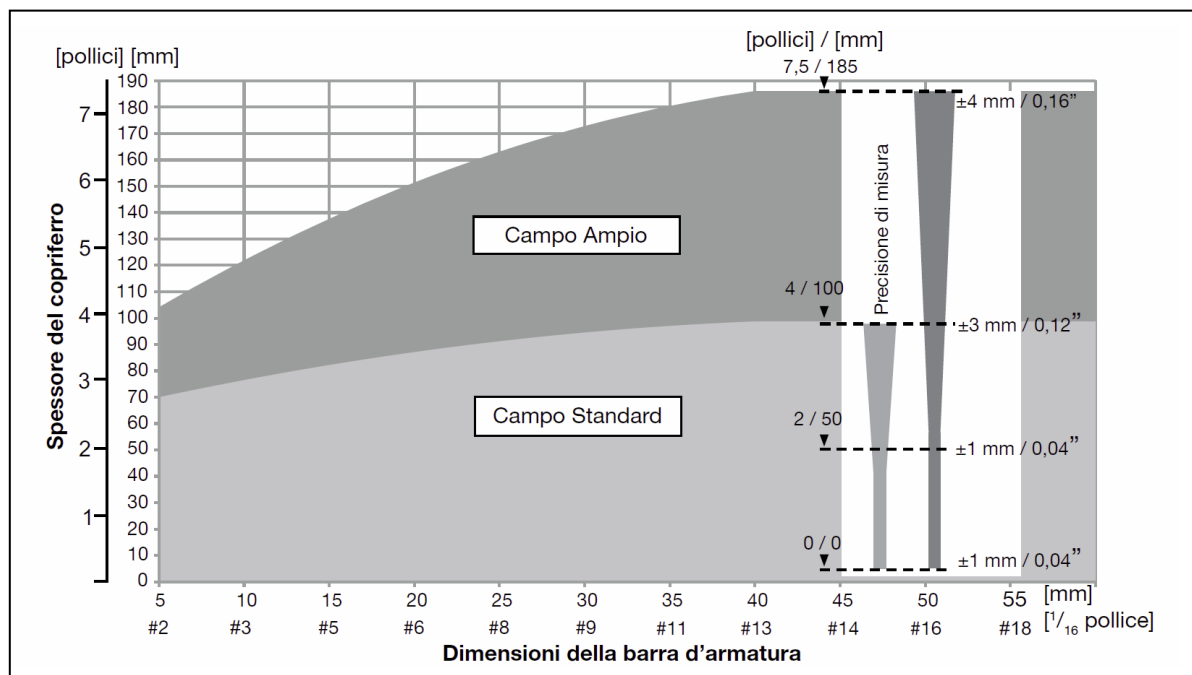
Di seguito si fornisce un grafico che illustra indicativamente la capacità della strumentazione di individuare la presenza di barre d'armatura in funzione della profondità di copertura, indicando anche l'accuratezza attesa dalla misurazione. Si osserva che il grafico vale nell'ipotesi che non vi siano errori indotti dalla presenza di armature vicine. Pertanto, nel caso di presenza di armature entro il raggio d'influenza (circa 400 mm), la capacità dello strumento di individuare correttamente la presenza e il diametro delle armature e la relativa accuratezza di misurazione, può risultare ulteriormente condizionata.

*Campi di misura e precisione nella determinazione del copriferro*

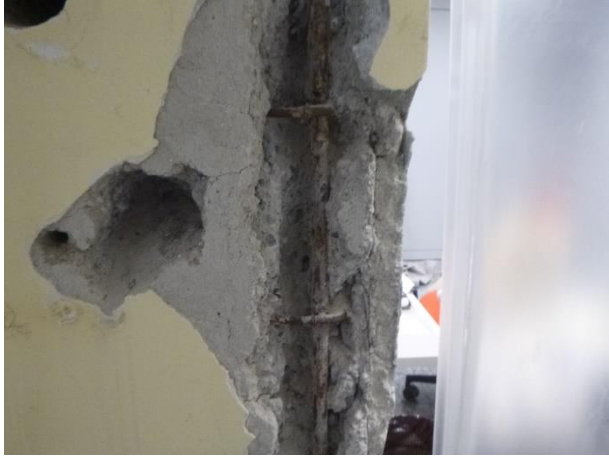
<b>RILIEVO DEI DETTAGLI COSTRUTTIVI</b>	
<b>Rilievo armatura con pacometro</b>	<b>Rilievo pilastro</b>

Di seguito si raccolgono alcune foto esemplificative delle fasi di rilievo geometrico dei dettagli costruttivi.

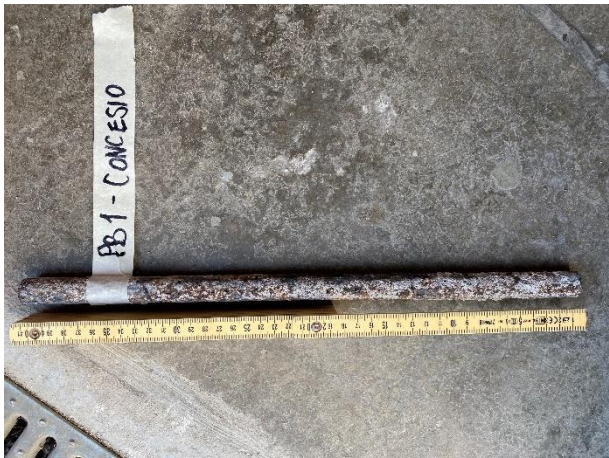
Di seguito si riportano le immagini dei provini sottoposti a prova di trazione.

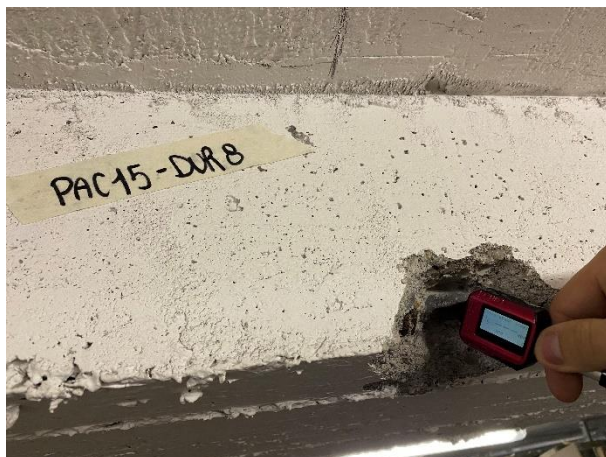
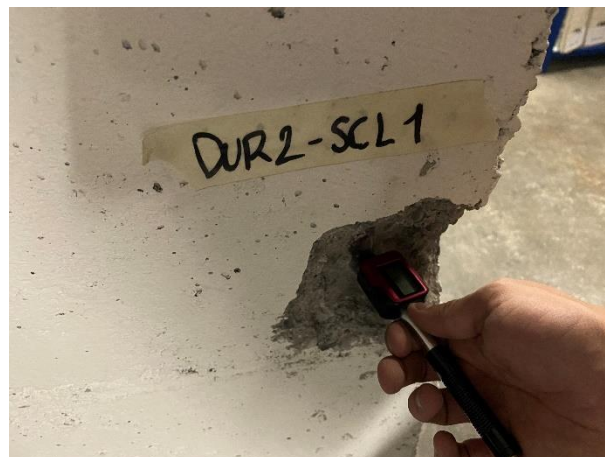
L'acciaio delle strutture oggetto di verifica è stato indagato con prove non distruttive con durometro secondo normativa UNI EN ISO 16859. I punti di indagine sono indicati nel piano delle indagini in allegato con la sigla "DUR".

*Prove con durometro su barre d'armatura*

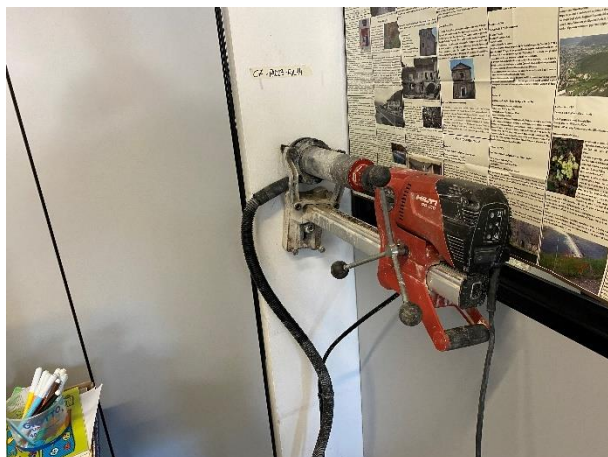
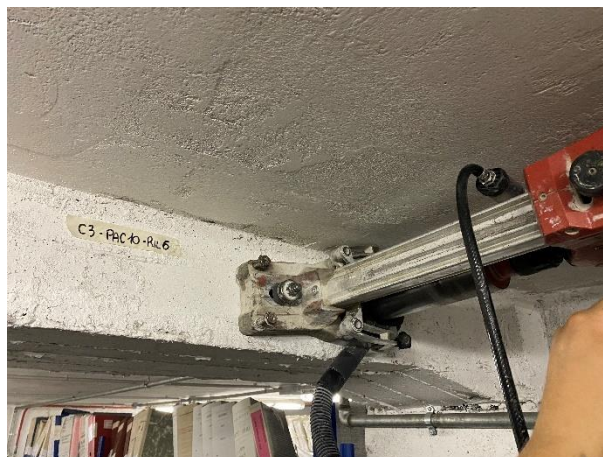
Di seguito alcune immagini delle operazioni di carotaggio in situ.

*Fasi di esecuzione dei carotaggi*

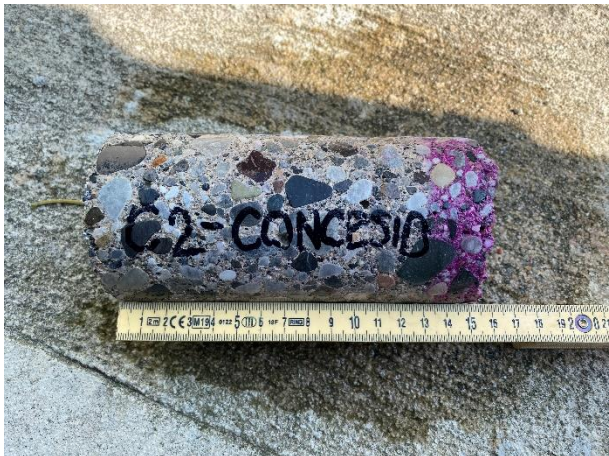
PRELIEVI DI CAROTE IN CALCESTRUZZO	
C1	C2

Si evidenzia, poi, che tutti i provini sono caratterizzati da uno stato di degrado significativo: lo strato carbonatato risulta essere molto profondo, con modifica del PH del materiale e conseguente esposizione delle armature alla corrosione e contrazione della pasta, quindi fessurazione.

Di seguito si mostrano le immagini del campione estratto in sito su cui è stata eseguita la prova di carbonatazione.

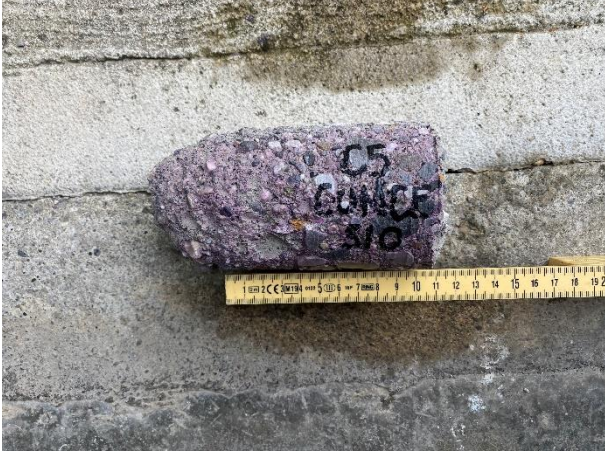
A cylindrical concrete core sample labeled 'C5 CONCESIO' is shown against a background of concrete. A yellow ruler is placed below the core for scale, indicating its length is approximately 10 cm.

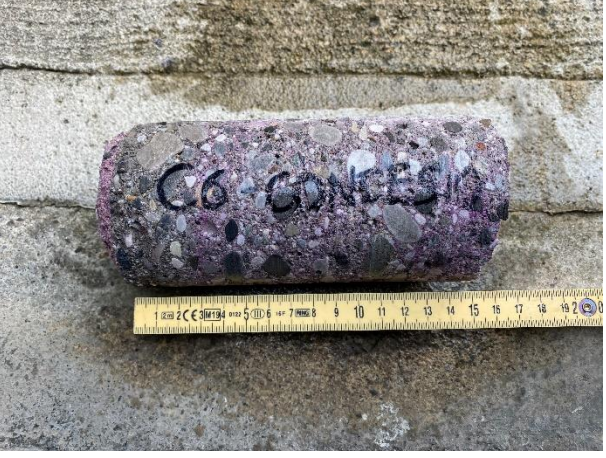
A cylindrical concrete core sample labeled 'C6 CONCESIO' is shown against a background of concrete. A yellow ruler is placed below the core for scale, indicating its length is approximately 10 cm.
C7	C8

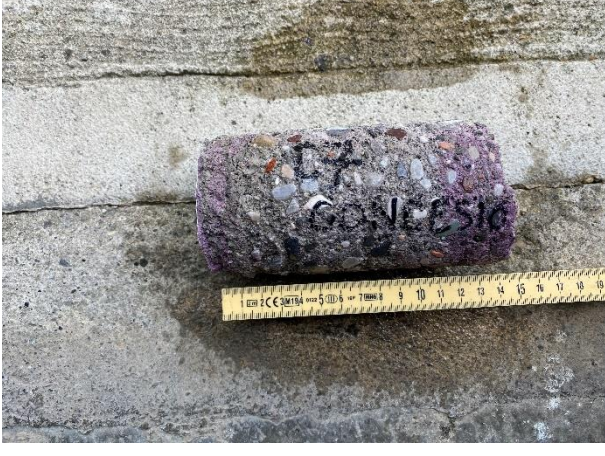
A cylindrical concrete core sample labeled 'C7 CONCESIO' is shown against a background of concrete. A yellow ruler is placed below the core for scale, indicating its length is approximately 10 cm.

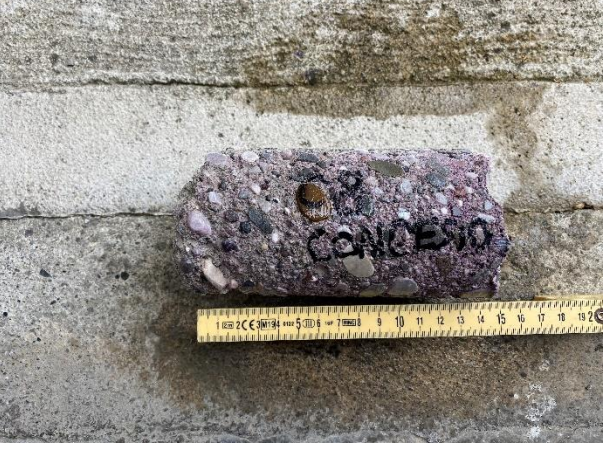
A cylindrical concrete core sample labeled 'C8 CONCESIO' is shown against a background of concrete. A yellow ruler is placed below the core for scale, indicating its length is approximately 10 cm.
C9	C10

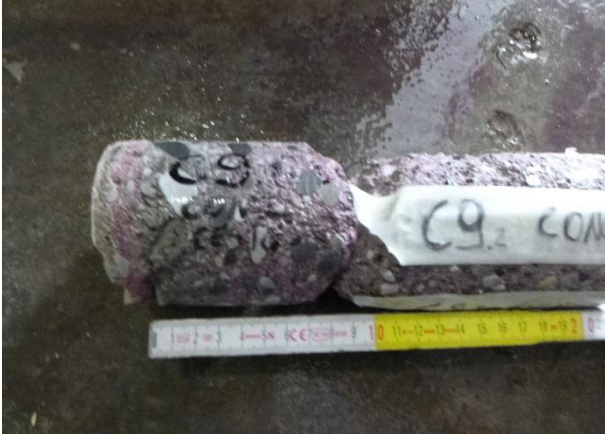
A cylindrical concrete core sample labeled 'C9 CONCESIO' is shown against a dark background. A yellow ruler is placed below the core for scale, indicating its length is approximately 10 cm.

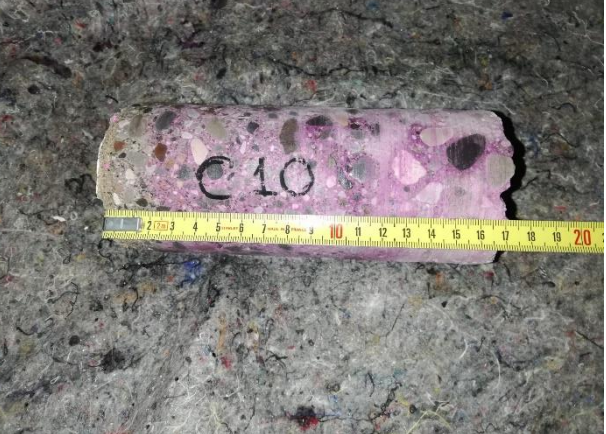
A cylindrical concrete core sample labeled 'C10 CONCESIO' is shown against a dark background. A yellow ruler is placed below the core for scale, indicating its length is approximately 10 cm.

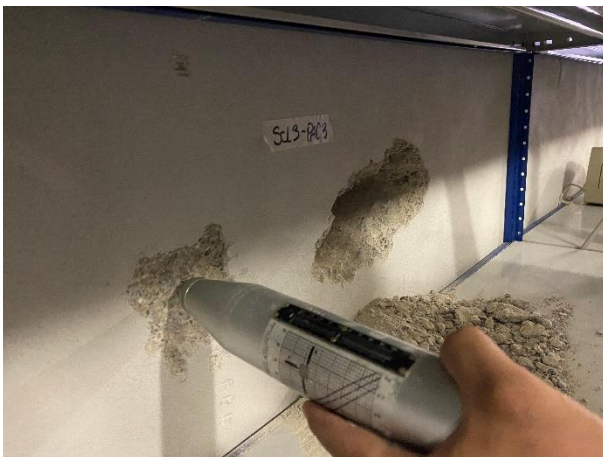
Di seguito alcune fotografie esemplificative delle fasi di prova con relativa strumentazione.

*Prove con sclerometro*

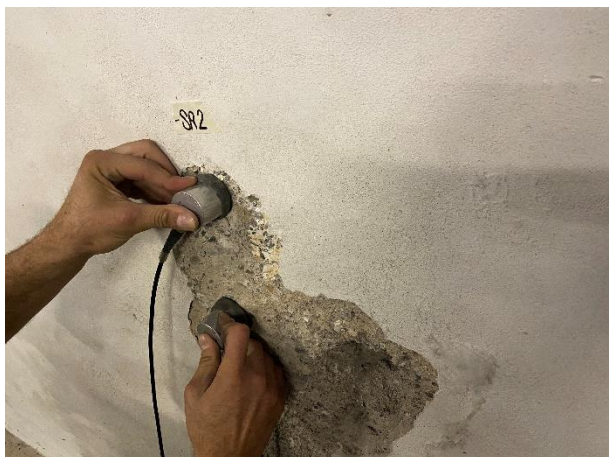
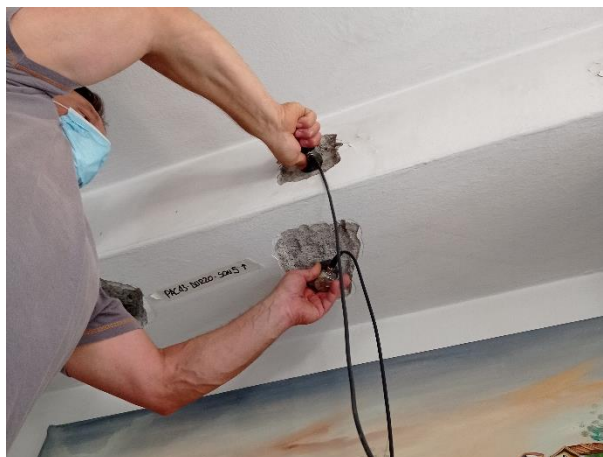
Si presentano di seguito alcune immagini delle fasi d'indagine.

*Indagini soniche*
