PROGETTO DEFINITIVO / ESECUTIVO PUNTO RISTORO / INFORMATIVO PRESSO IL PARCO DELLE QUERCE

RELAZIONE GEOLOGICA - GEOTECNICA

TITOLO:
Costruzione nuovo chiosco nel Giardino Botanico delle Querce

OGGETTO:
Studio geologico-geomorfologico con caratterizzazione geotecnica in prospettiva sismica

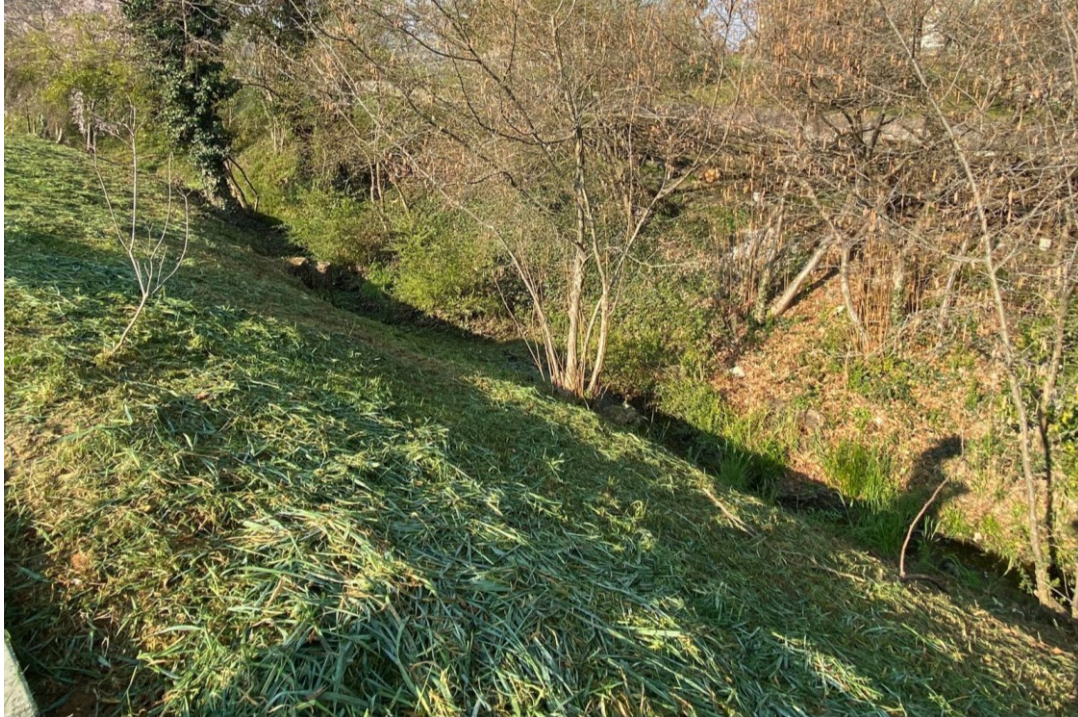
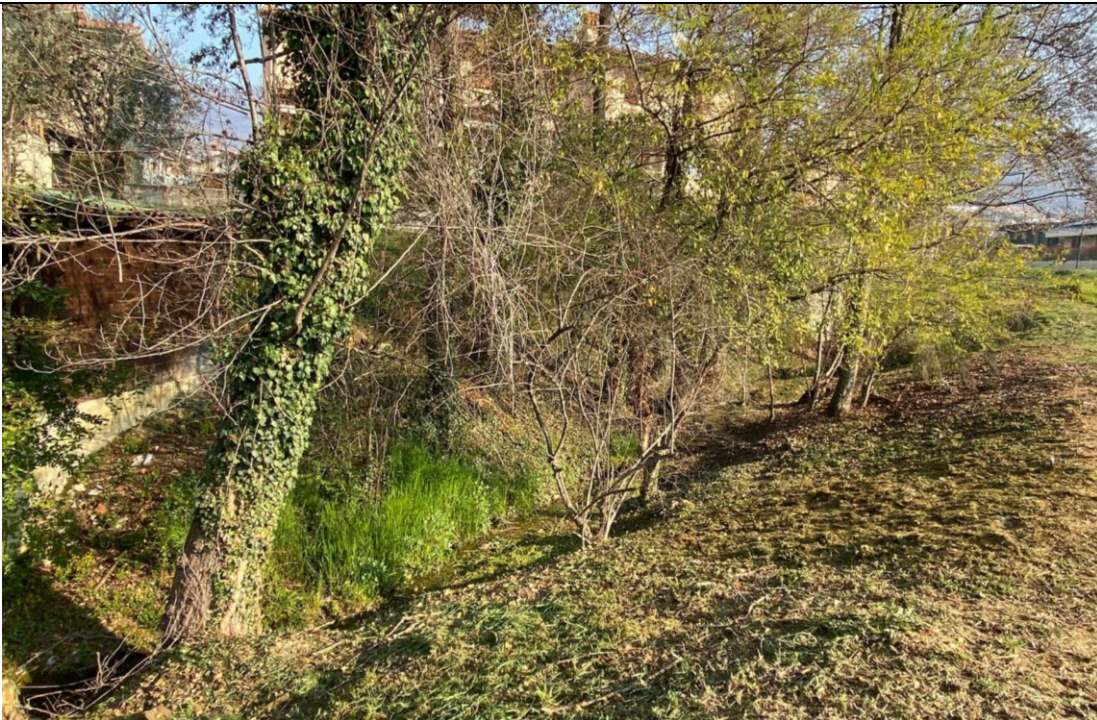
Figura 10 Documentazione fotografica del canale a 50 m dal chiosco in progetto

Si sottolinea la presenza di un canale non cartografato all'interno della Carta dei Bacini del PGT vigente, a circa 50 m dal sito d'intervento (Figura 10).

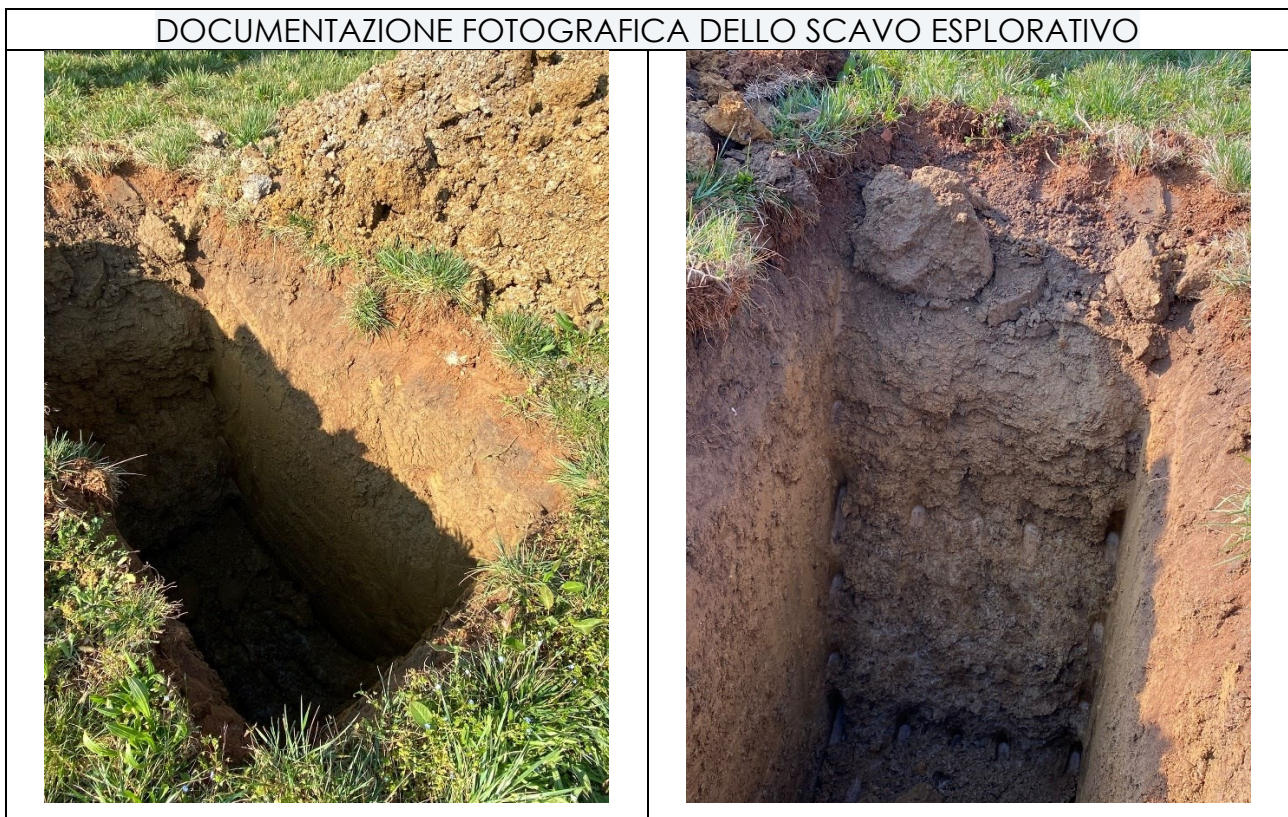
Figura 13 Schema della stratigrafia ricavata dallo scavo esplorativo con documentazione fotografica.

2.3	Argilla limosa, da marrone a grigio chiaro, umida, con sostanza organica nera. (Deposito colluviale)

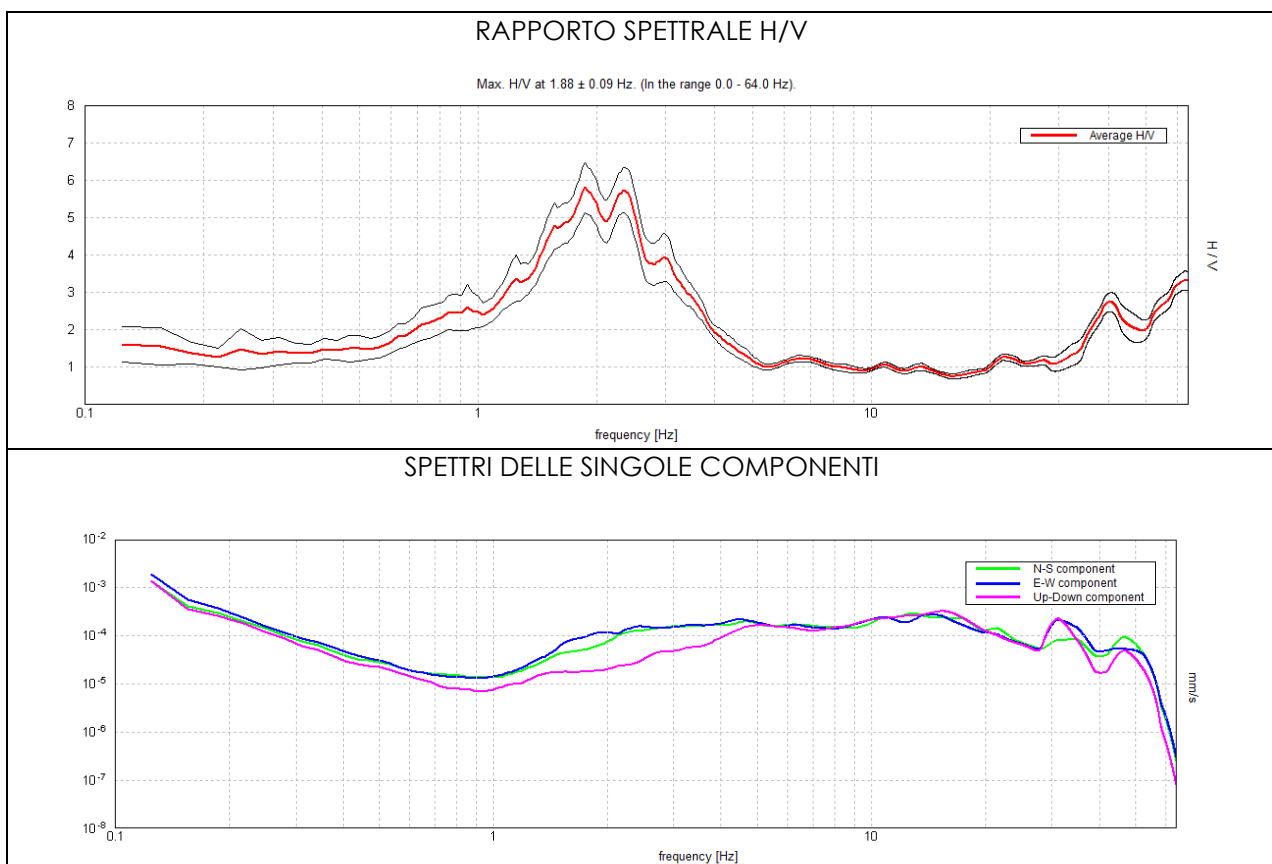
Tabella 3 Acquisizione HVRS

Il test effettuato sull'area evidenzia un profilo delle velocità caratterizzato dalla presenza di gobbe da 3 fino a 105Hz con aperture blande che potrebbero rappresentare cambi litologici confermati dalle prove penetrometriche, ipotizzando il bedrock sismico a circa 40 m di profondità dal p.c. Dall'interpolazione viene escluso il picco a 2Hz, legato ad un disturbo fisso dovuto alle attività industriali nelle vicinanze.

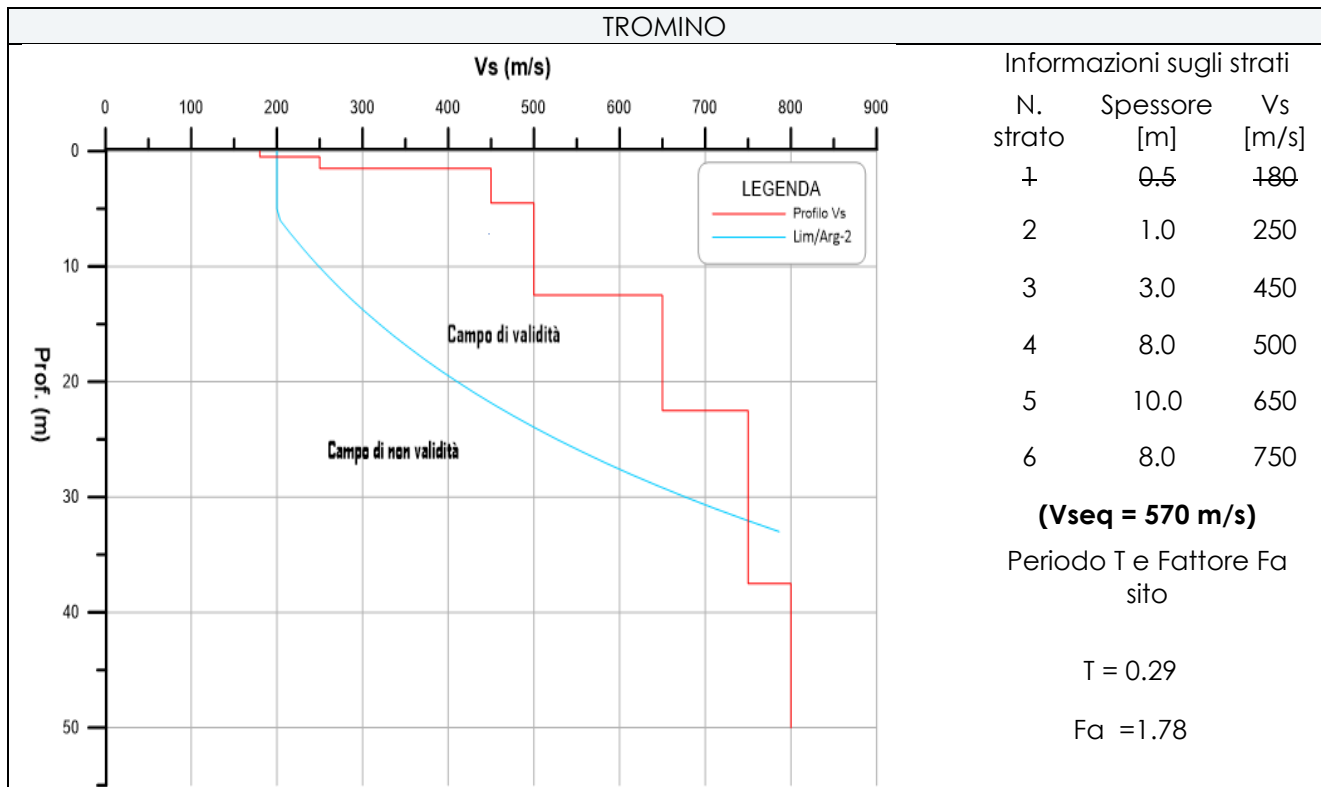
Tabella 10 Stima Fa da profili Vs

Una volta determinato il periodo T è possibile scegliere la curva litologica di riferimento per procedere con la stima di F_a . Nel caso specifico, tenuto conto del profilo V_s estrapolato fino al bedrock sismico è opportuno scegliere la curva "li-mo_argillosa2".

Il calcolo è stato effettuato escludendo il sismostrato più superficiale (1), fino alla profondità di circa 0.5 m, in quanto verrà rimosso per la formazione delle fondazioni. Lo spessore dello strato superficiale considerato per il calcolo del fattore di amplificazione è pari a circa 4 m con Vs=450 m/s. Sulla base dei dati sopra indicati è stata scelta la curva 3 – tratto polinomiale (blu).
