Programma di interventi di regimazione idraulica mediante escavazione di materiale litoide - 2025

Scheda intervento 1

Corso d'acqua: LAGO DI ISEO
Bacino/sottobacino OGLIO
Comune di: COSTA VOLPINO Località: PIZZO

Totale materiale da scavare: 10.000 m³

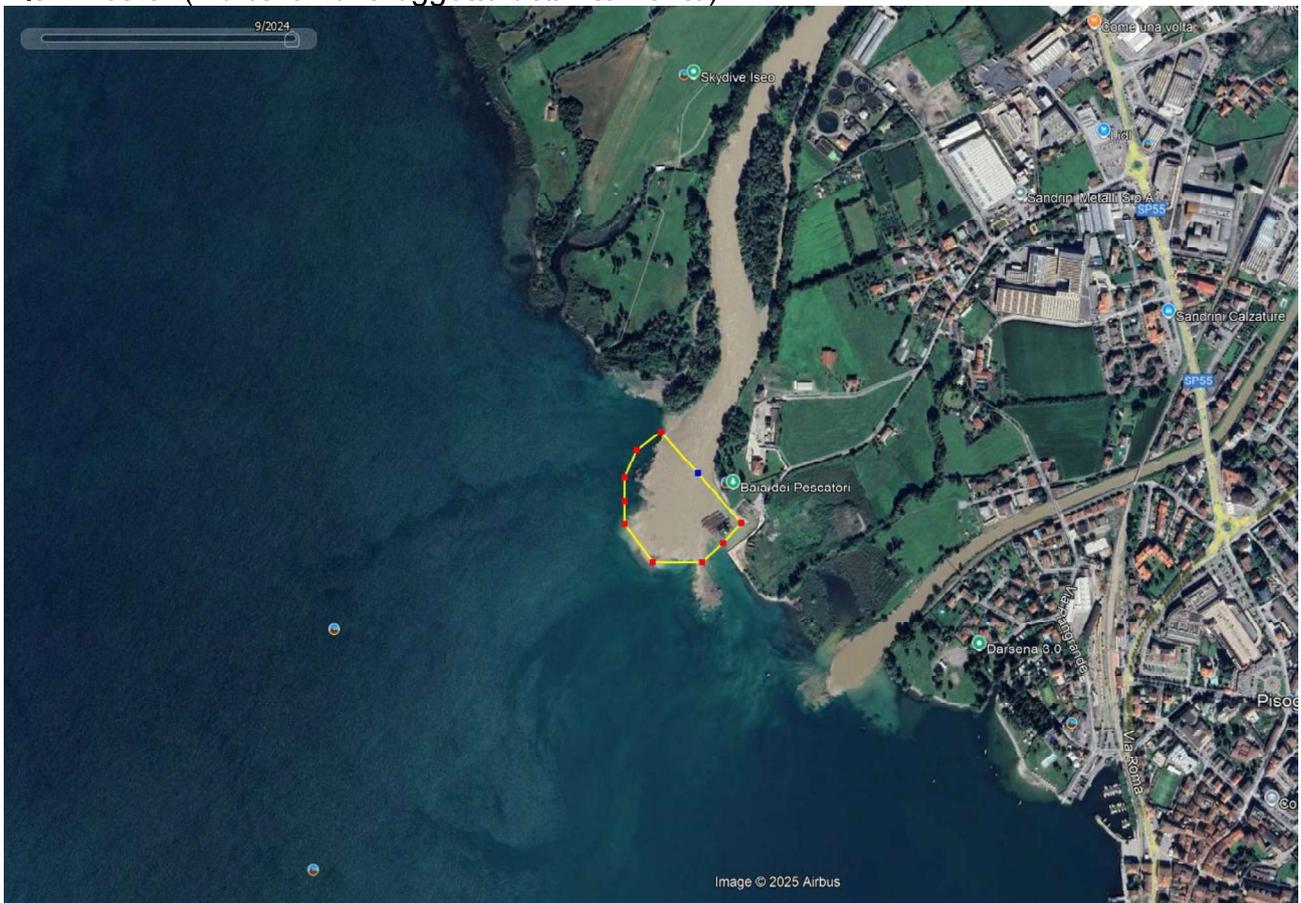
Planimetria: (indicare zona oggetto dell'intervento).

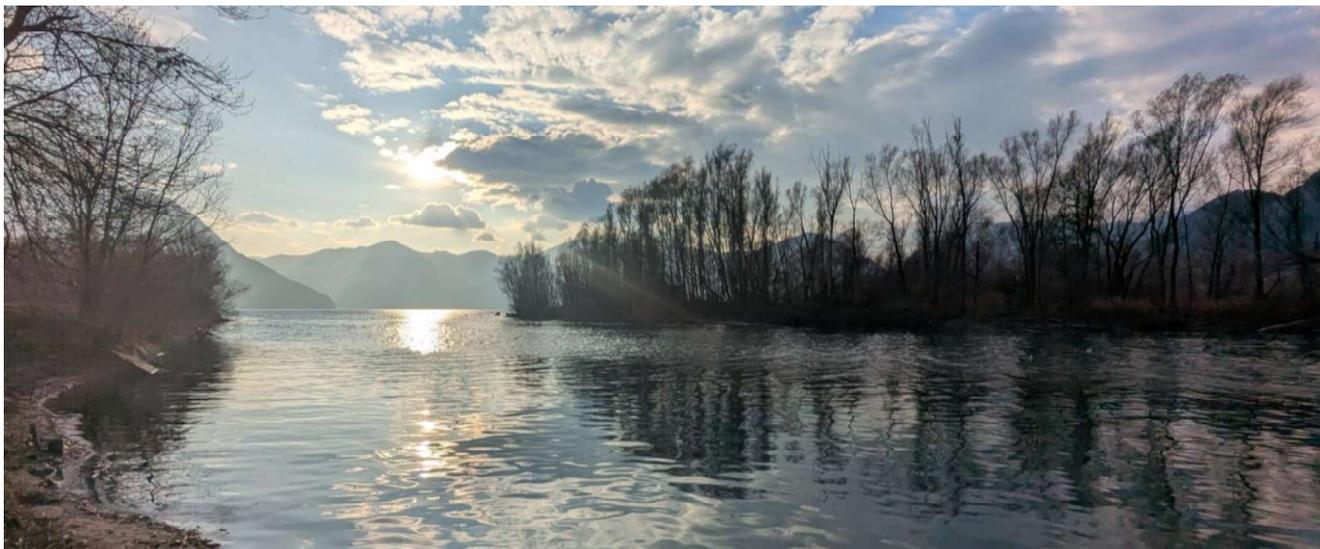
Documentazione Fotografica con rappresentazione dell'alveo del Fiume Oglio immediatamente a monte della confluenza.

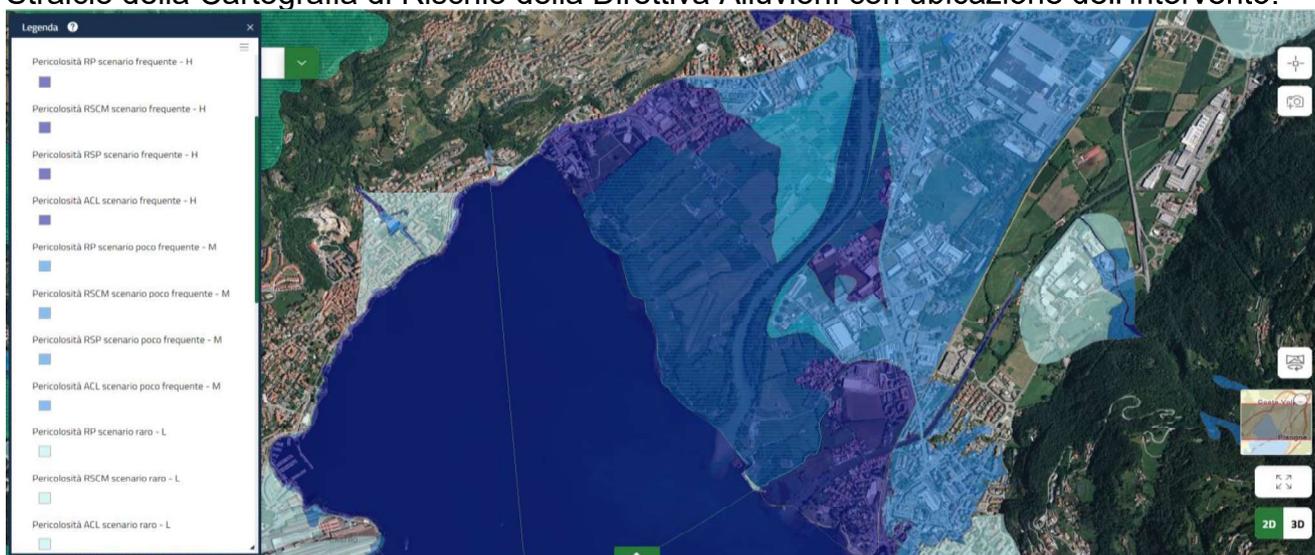
Stralcio della Cartografia di Rischio della Direttiva Alluvioni con ubicazione dell'intervento.
