# COMUNE DI COSTA VOLPINO

**Piano di Governo del Territorio  
in attuazione dell'art. 57 L.R. 11-03-2005 n. 12**

**Reticolo Idrico Minore e Documento di Polizia Idraulica**

## RELAZIONE TECNICA

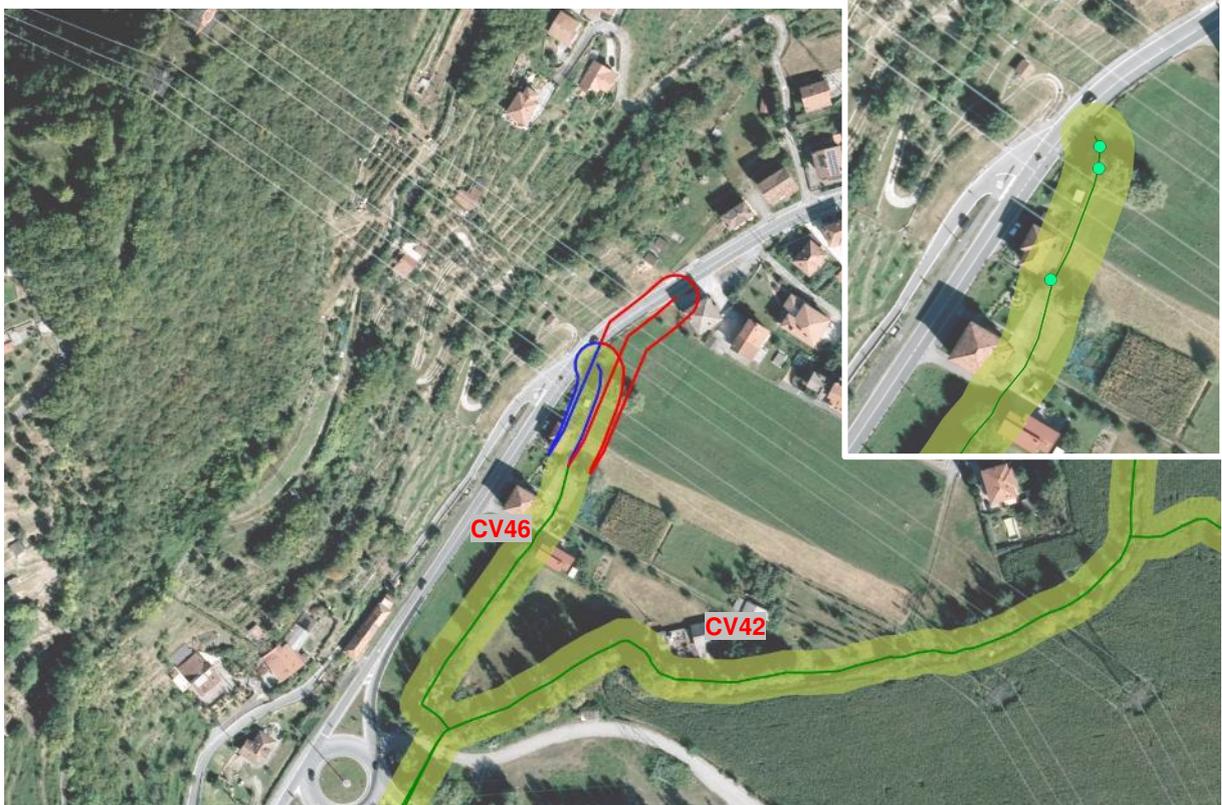
Figura 1 – Ubicazione dell'area in esame su base ortofoto (AGEA, 2018), con ubicazione in alto a destra dei punti GPS. Indicata in rosso la rimozione, in blu l'aggiornamento

Grazie al rilievo sul campo è stato possibile identificare la reale ubicazione del reticolo CV46. Esso infatti, contrariamente a quanto illustrato nella carta del R.I.M., non corre lungo Via Roma, ma la attraversa fuoriuscendo da un tubo circa 40 m più a valle. Successivamente prosegue costeggiando il recinto di una proprietà privata per poi finire intubato sotto di essa.

Dato che a monte di Via Roma non ci sono evidenze di provenienza del reticolo in esame, si pone il tubo a valle della strada come punto di origine del tracciato.

Per il tracciamento del percorso è stato effettuato un rilievo topografico tramite GPS, il quale ha permesso una più precisa ubicazione del tragitto.

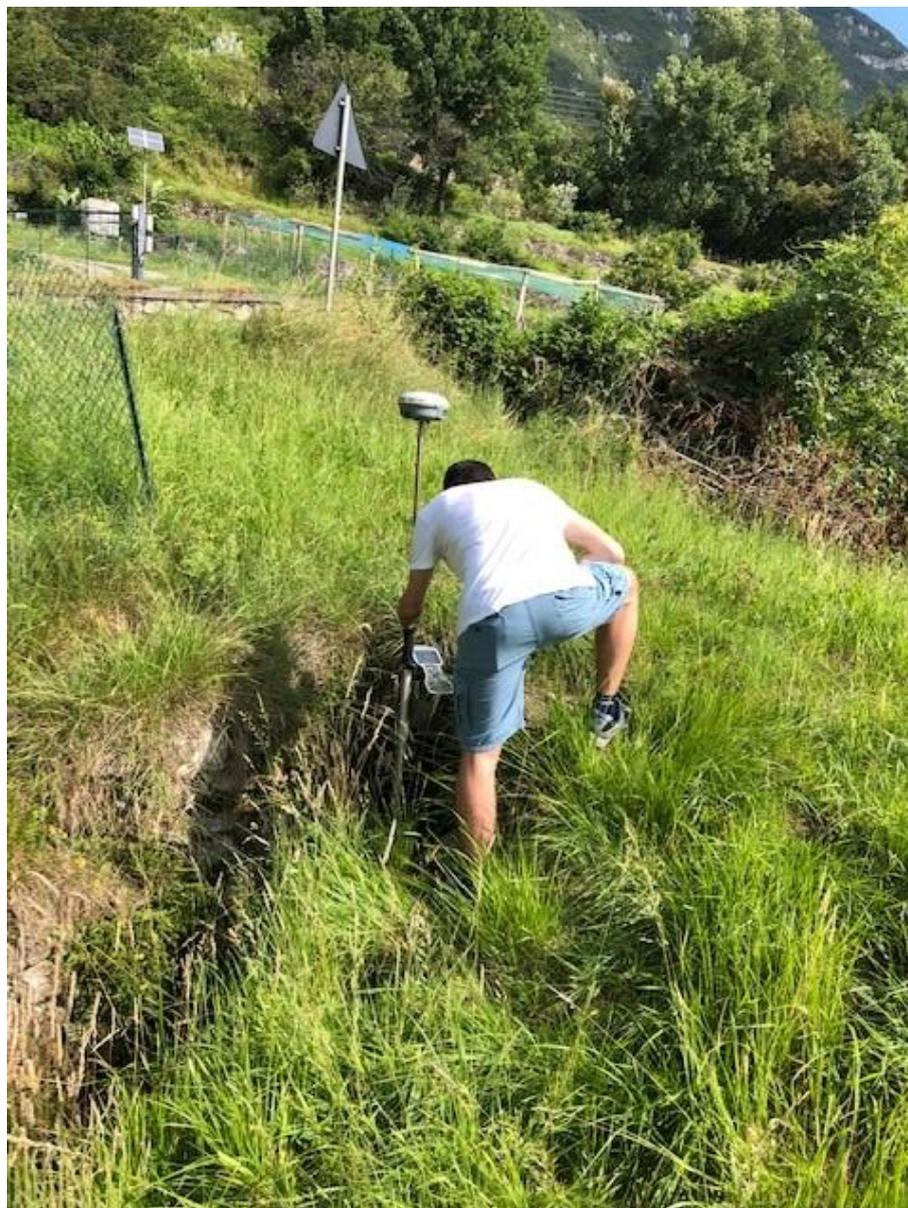
**Figura 2 – Vista da Sud, a valle della strada, del punto di origine**

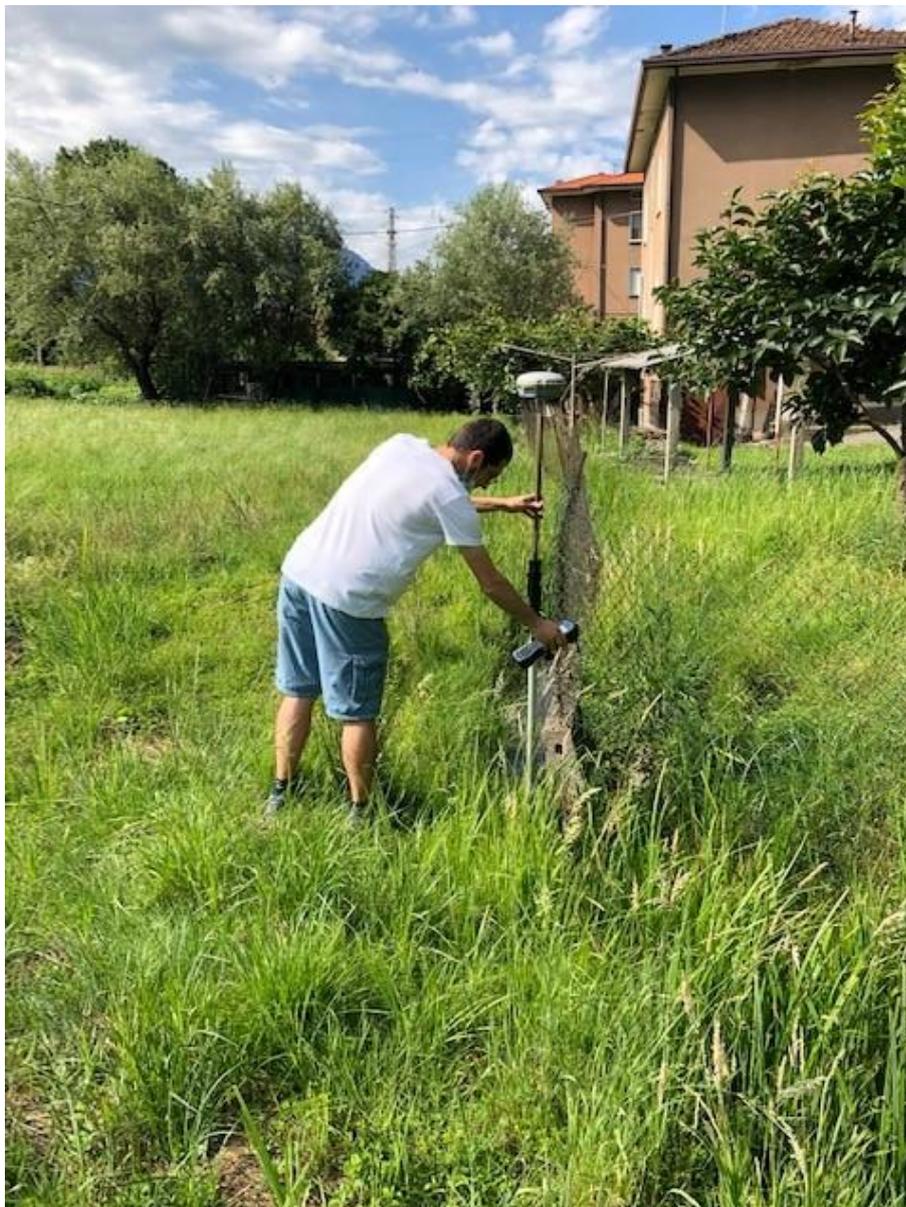
**Figura 3 – Vista da Nord, a valle della strada, del reticolo passante rasente alla recinzione**

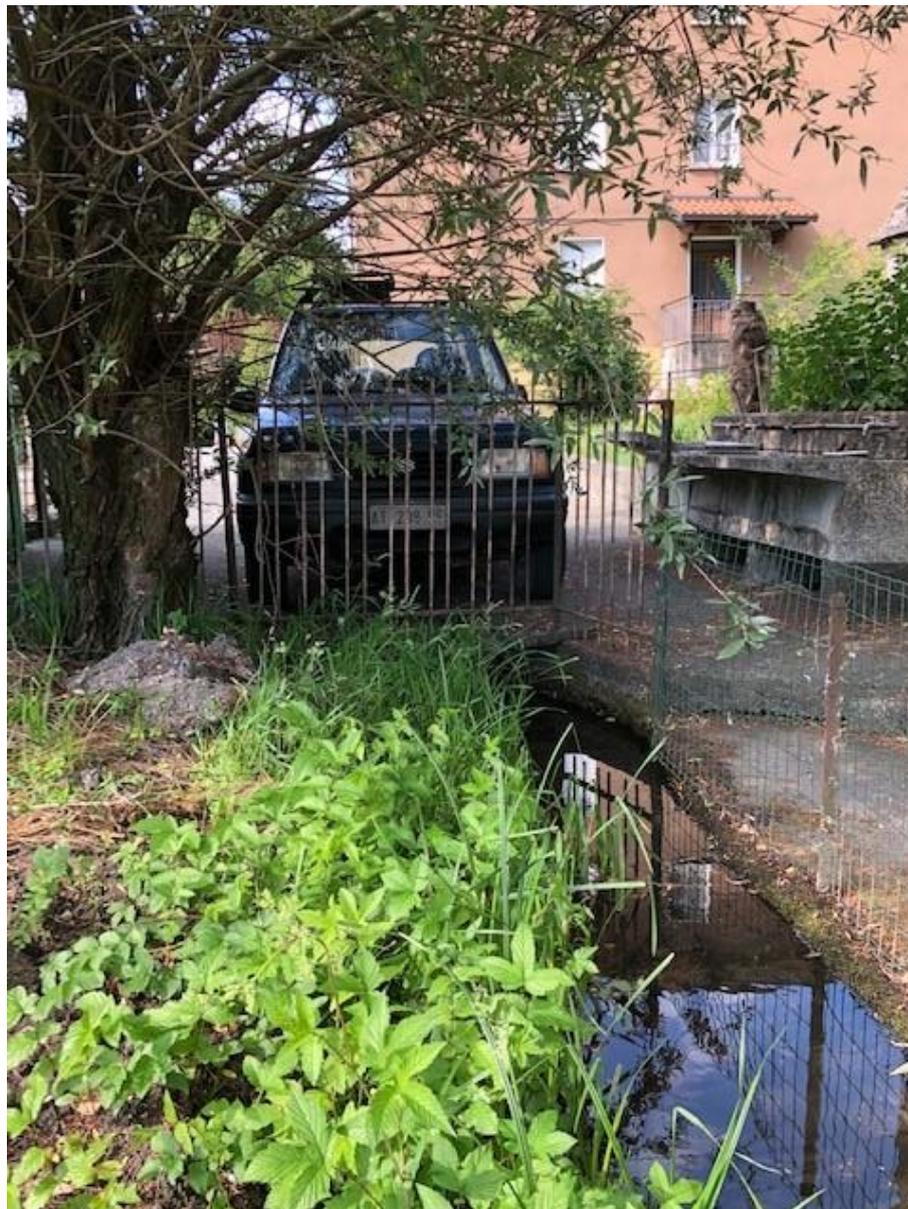
**Figura 4 - Vista da Nord, a valle della strada, del punto in cui viene intubato**

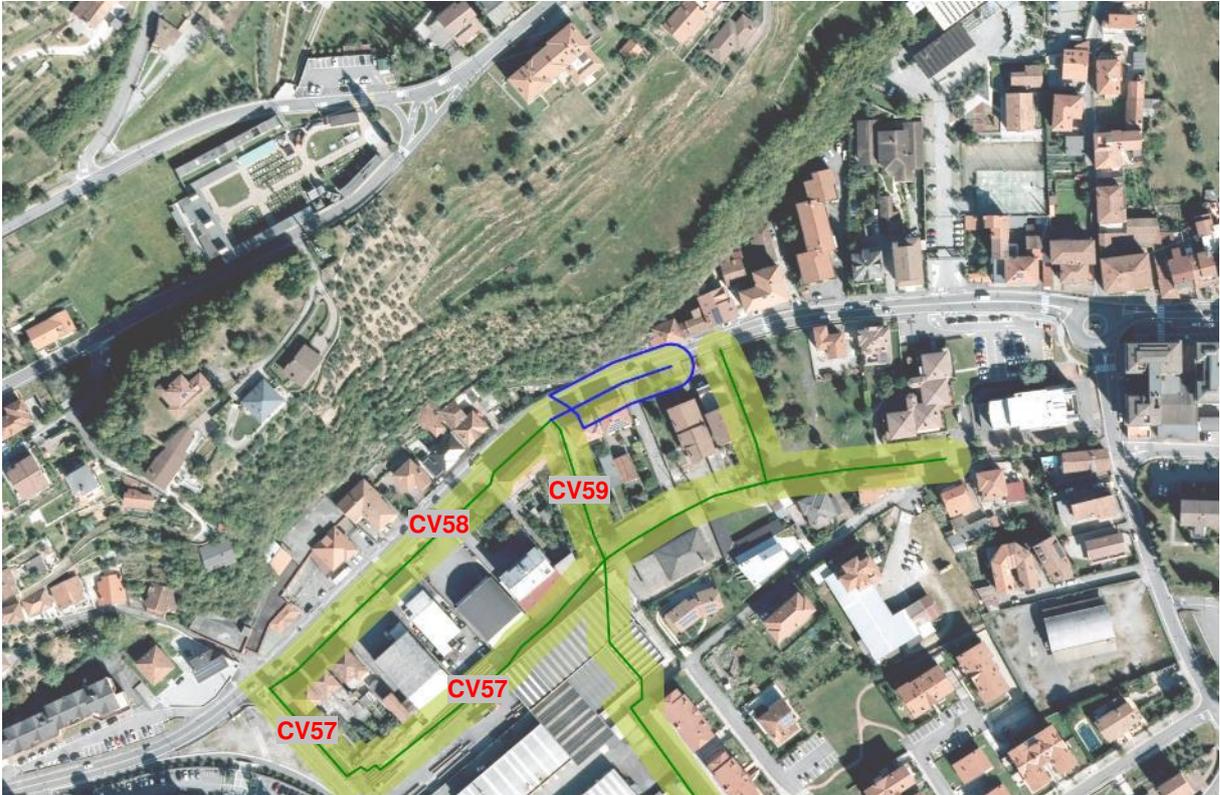
**Figura 5 – Ubicazione dell'area in esame su base ortofoto (AGEA, 2018).**

**Indicato in blu l'aggiornamento**

Il reticolo idrico CV58 è situato in Via Nazionale e appare interamente intubato. Esso fa da collegamento ai reticolo CV57 e CV59, ma dalle evidenze sul campo è stato possibile tracciare un prolungamento verso est.

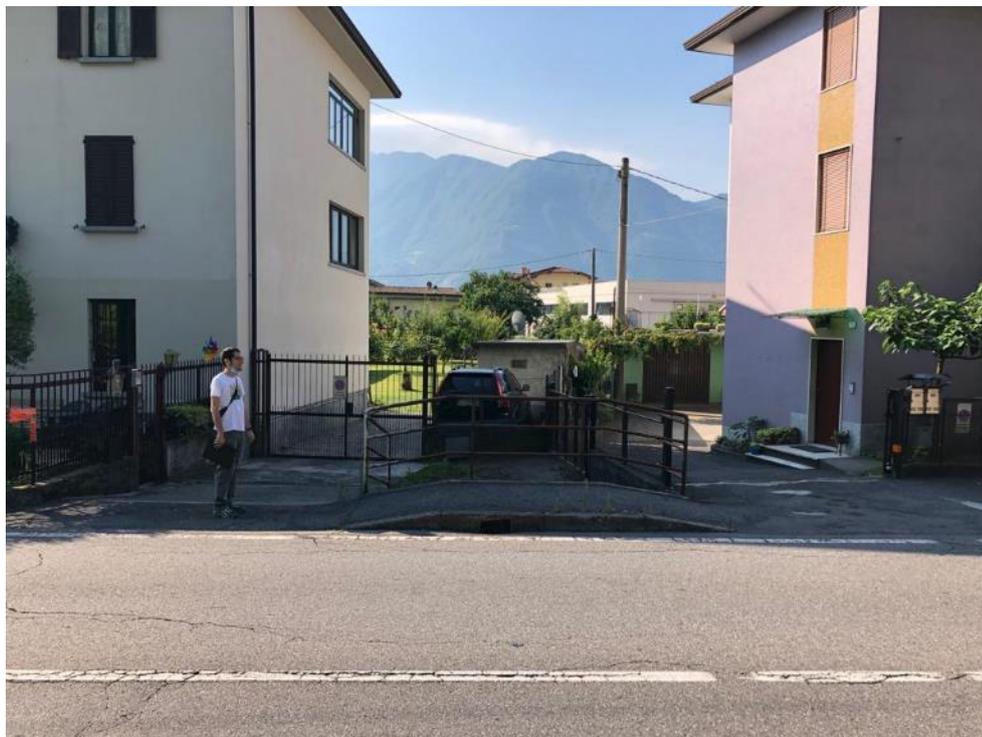
In prossimità del punto di intersezione con il reticolo CV59 infatti è presente un manufatto storico in cui è possibile osservare la chiara provenienza da est (vedi figura pagina seguente).

**Figura 6 – Vista da Nord del manufatto storico**

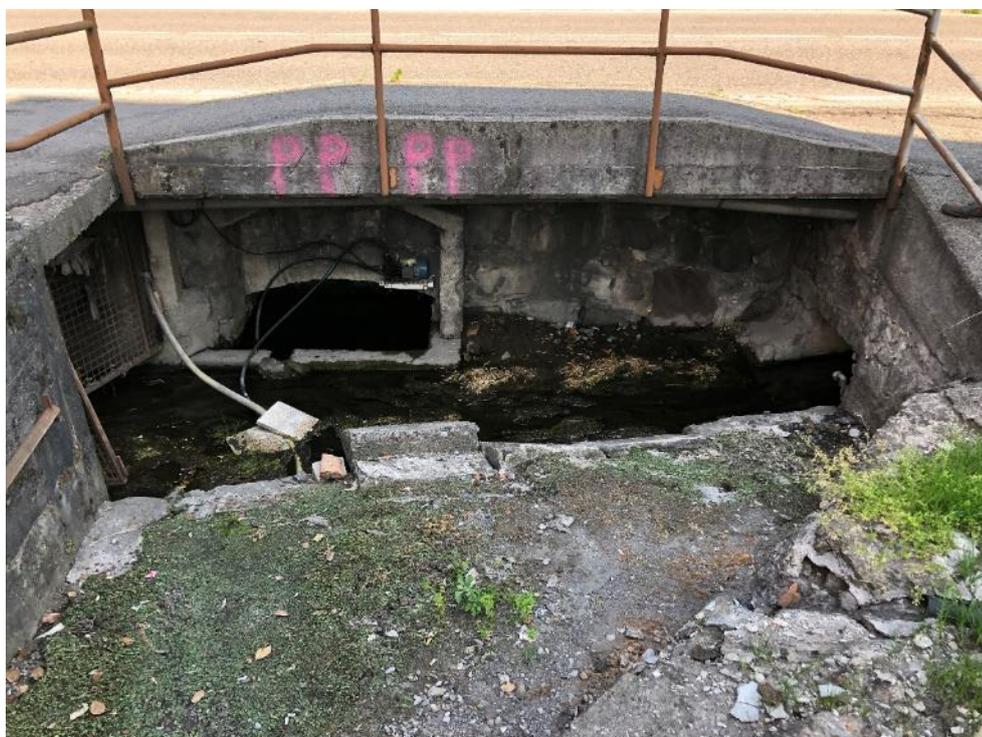
**Figura 7 – Vista da Sud del manufatto storico**

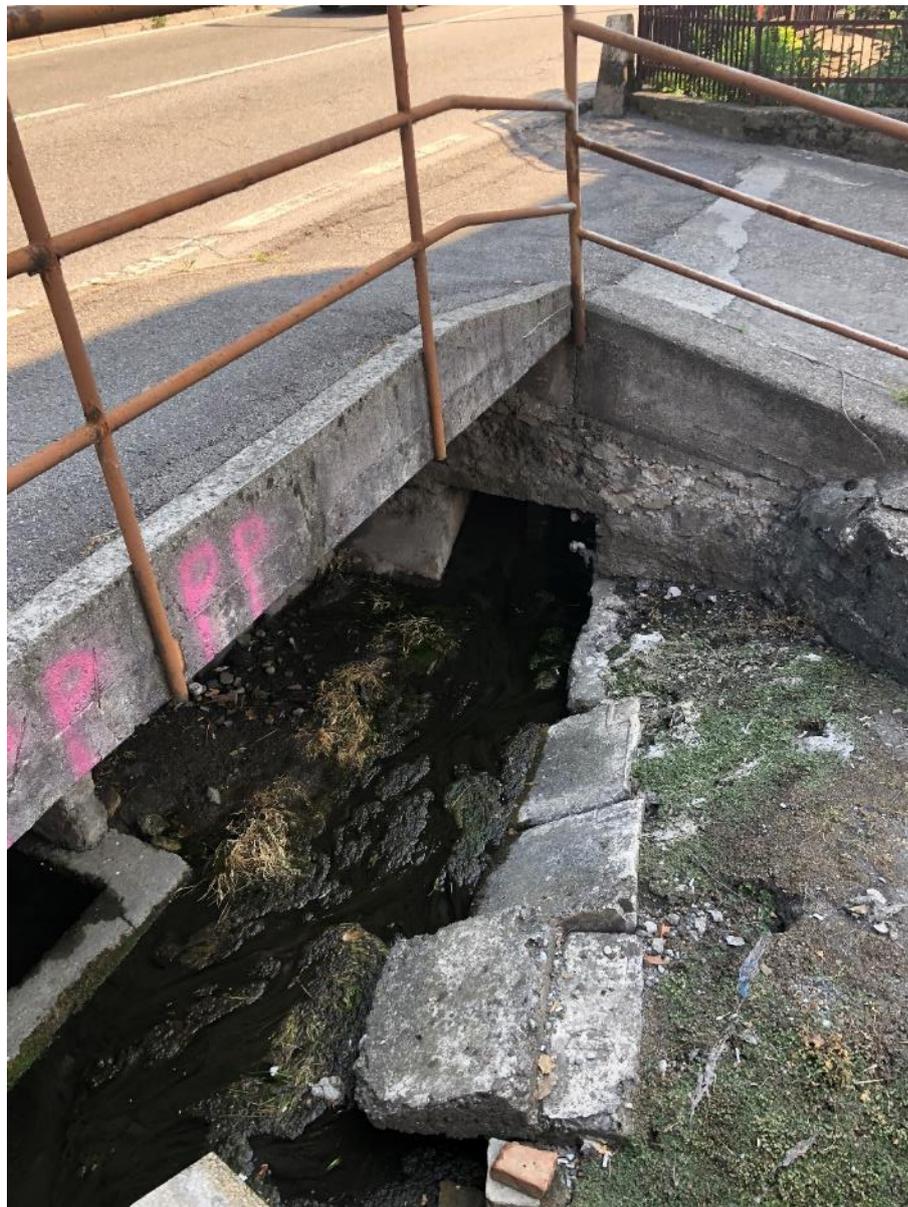
**Figura 8 – Vista da Ovest del manufatto, in cui è molto evidente la provenienza da Est**

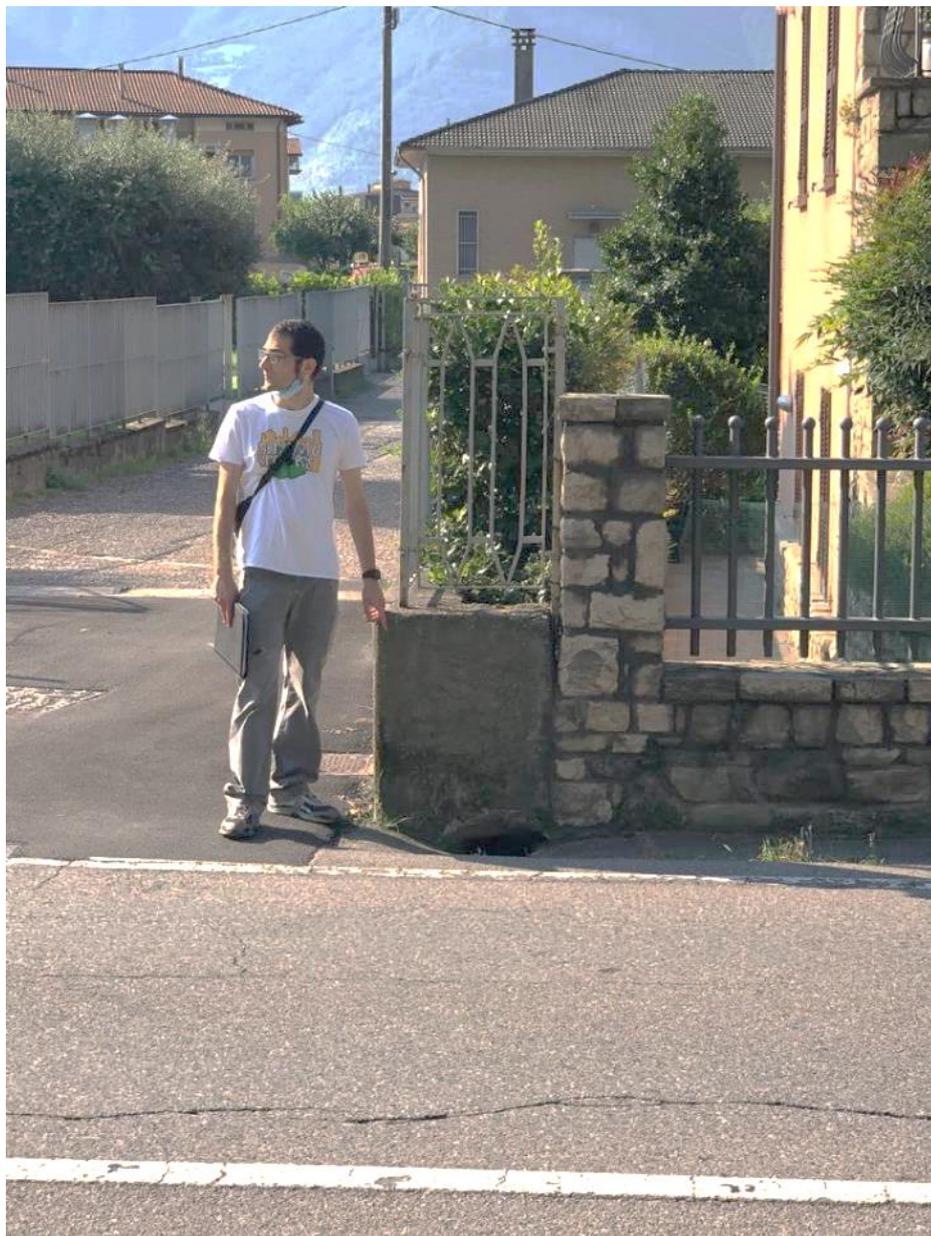
Un'ulteriore prova è data dalla presenza, ai bordi della strada, di un paio di caditoie che sembra portino le acque piovane direttamente nel reticolo sotterraneo.

**Figura 9 - Vista da Nord di una caditoia posta su Via Nazionale**

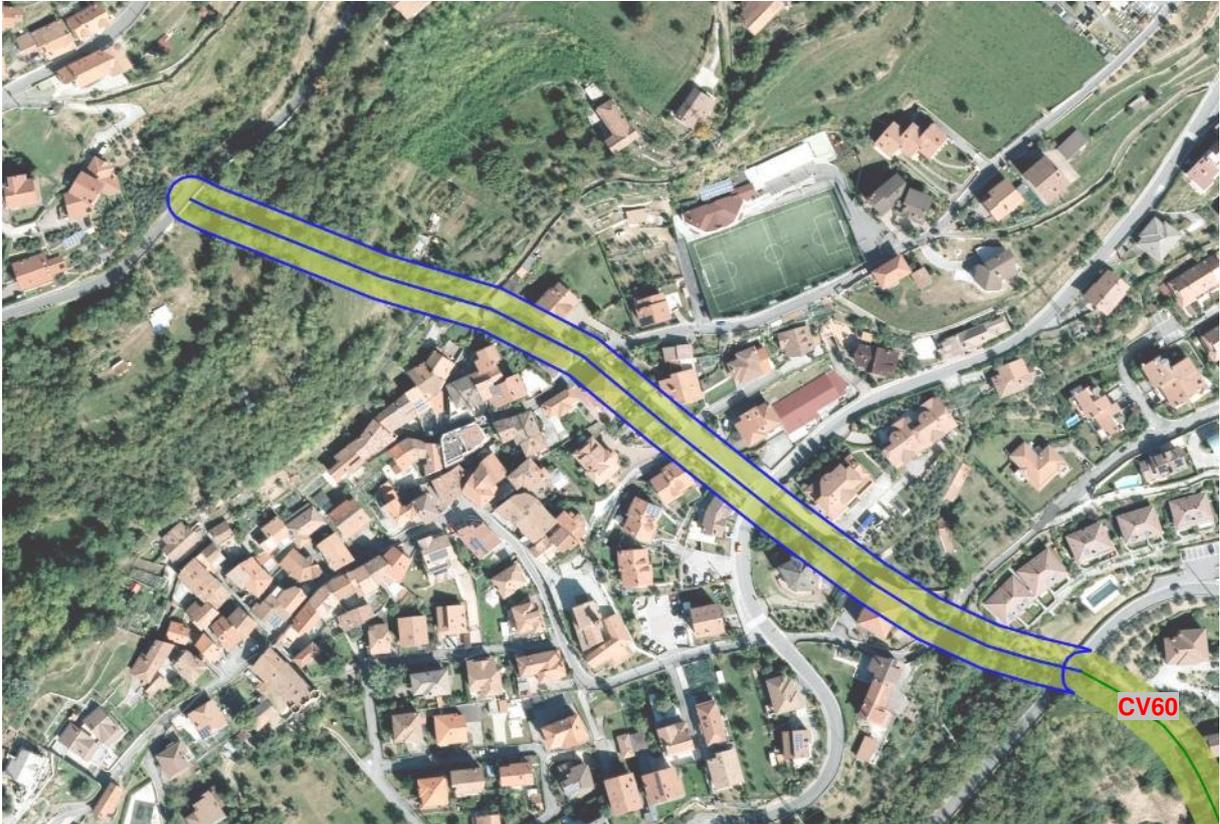
**Figura 10 – Ubicazione dell'area in esame su base ortofoto (AGEA, 2018).  
Indicato in blu l'aggiornamento**

Si propone un prolungamento del reticolo idrico CV60, il quale sembra originarsi a valle di Via Ortigara in località Qualino.

Esso percorre un tratto iniziale a cielo aperto fino al centro abitato di Branico, dopodiché risulta intubato per circa 300m.

In prossimità di Via Rive, a valle della Scuola Elementare di Branico, il reticolo fuoriesce da un tubo di circa 20cm di diametro per poi raggiungere e attraversare Via XXV Aprile.

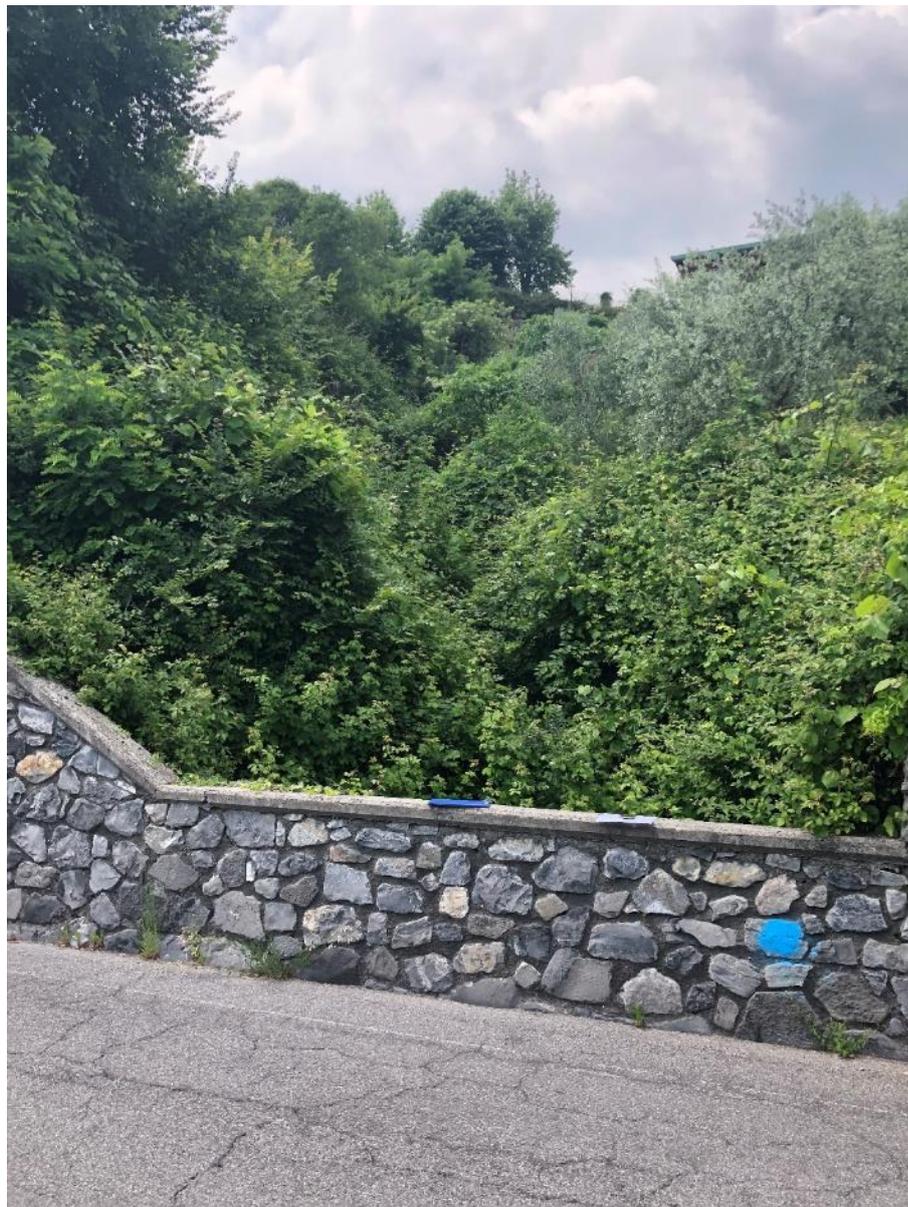
**Figura 11 – Vista da valle di Via XXV Aprile**

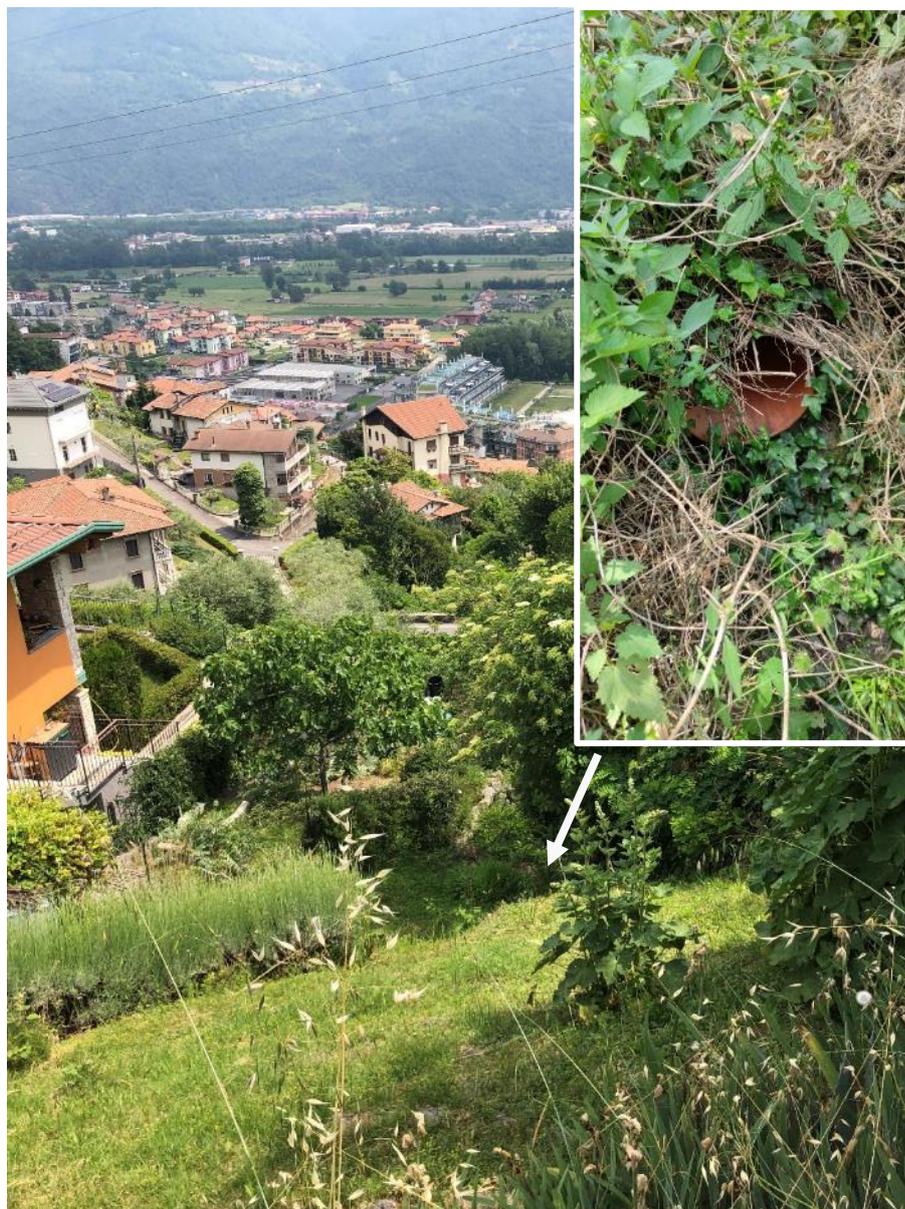
**Figura 12 – Vista da monte, a valle della Scuola in Via Rive. Il reticolo fuoriesce dal tubo raffigurato, posizionato una decina di metri a valle della strada**

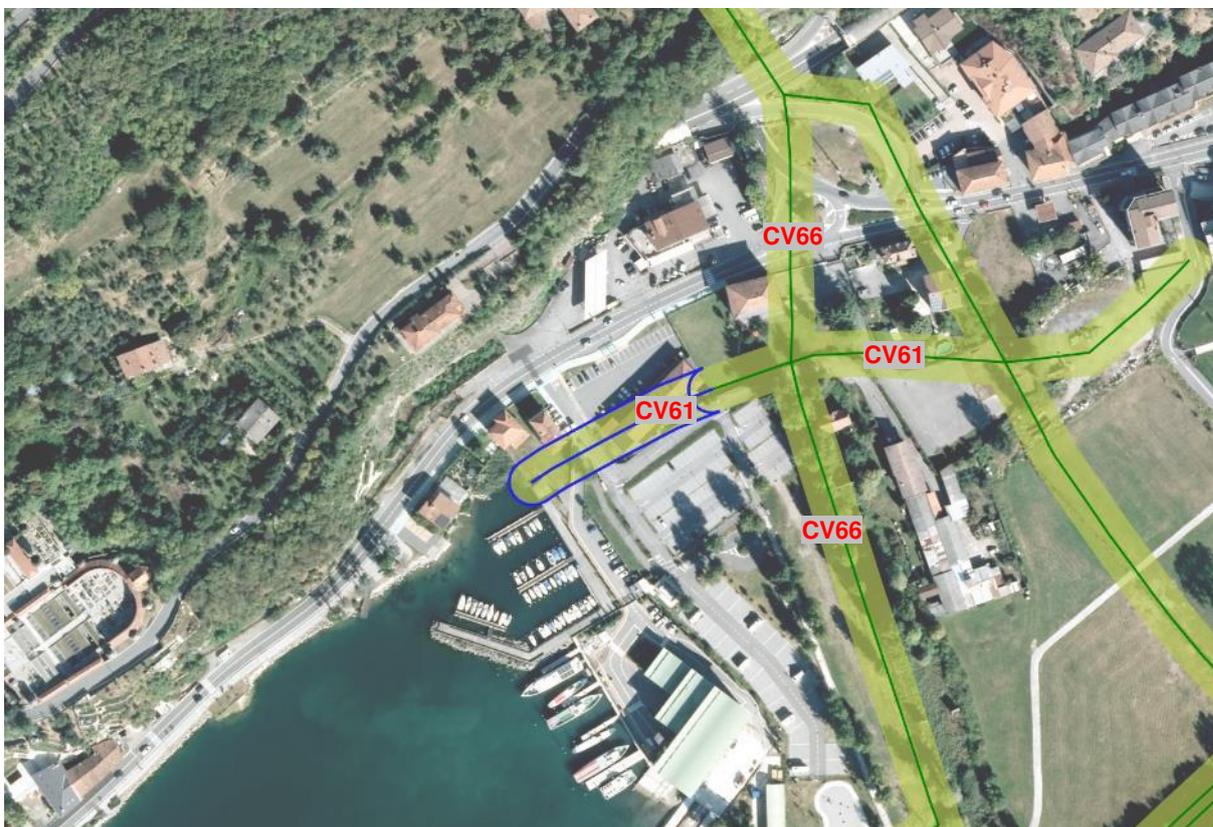
**Figura 13 – Ubicazione dell'area in esame su base ortofoto (AGEA, 2018).**

**Indicato in blu l'aggiornamento**

Si ritiene opportuno, su indicazione del tecnico comunale, di prolungare il tracciato del reticolo idrico CV61, interamente intubato, fino al punto di immissione nel Lago d'Iseo.

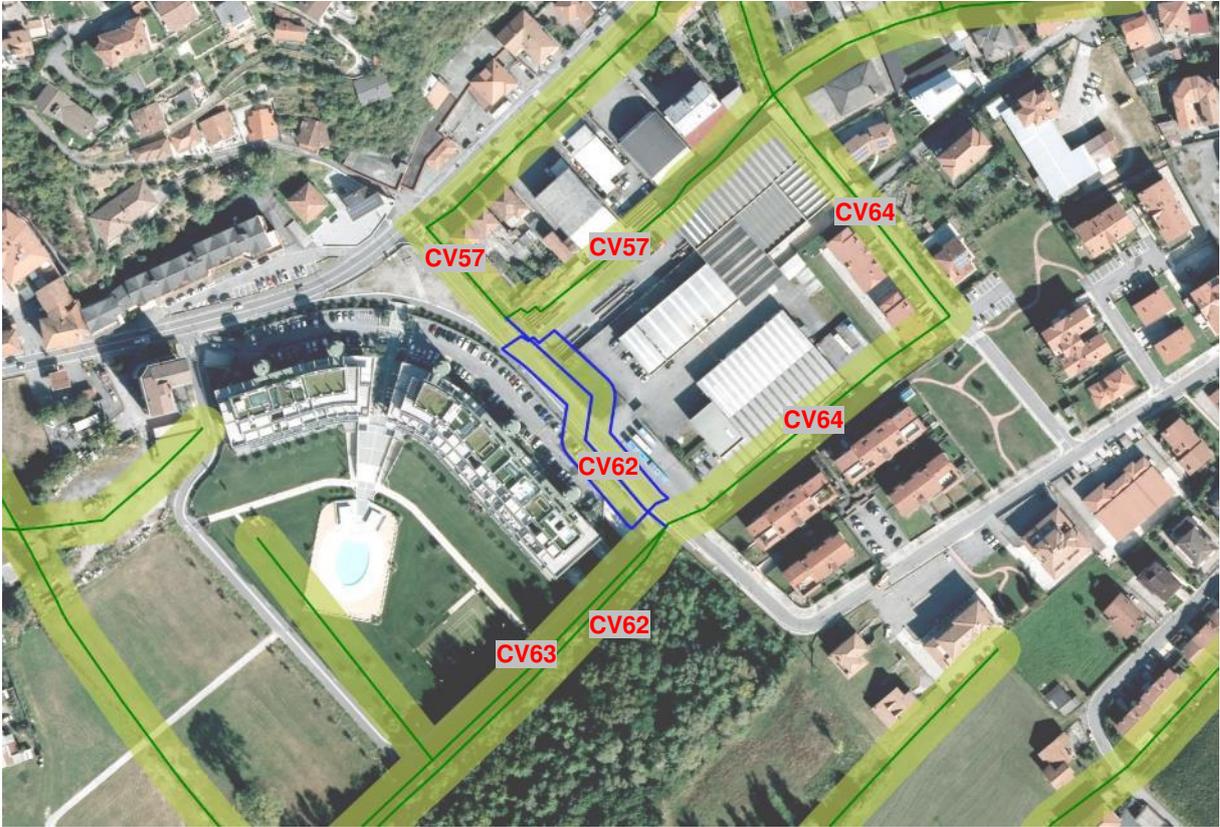
**Figura 14 – Ubicazione dell'area in esame su base ortofoto (AGEA, 2018).**

**Indicato in blu l'aggiornamento**

In tempi recenti sono state effettuate delle videoispezioni da parte dell'Amministrazione comunale di Costa Volpino nell'area in esame.

Sulla base delle informazioni ottenute e dei rilievi effettuati sul campo si propone un prolungamento del tracciato del reticolo CV62, in Via Marco Polo, il quale collega i reticoli CV57 e CV64 e prende in carico tutte le acque dell'area.

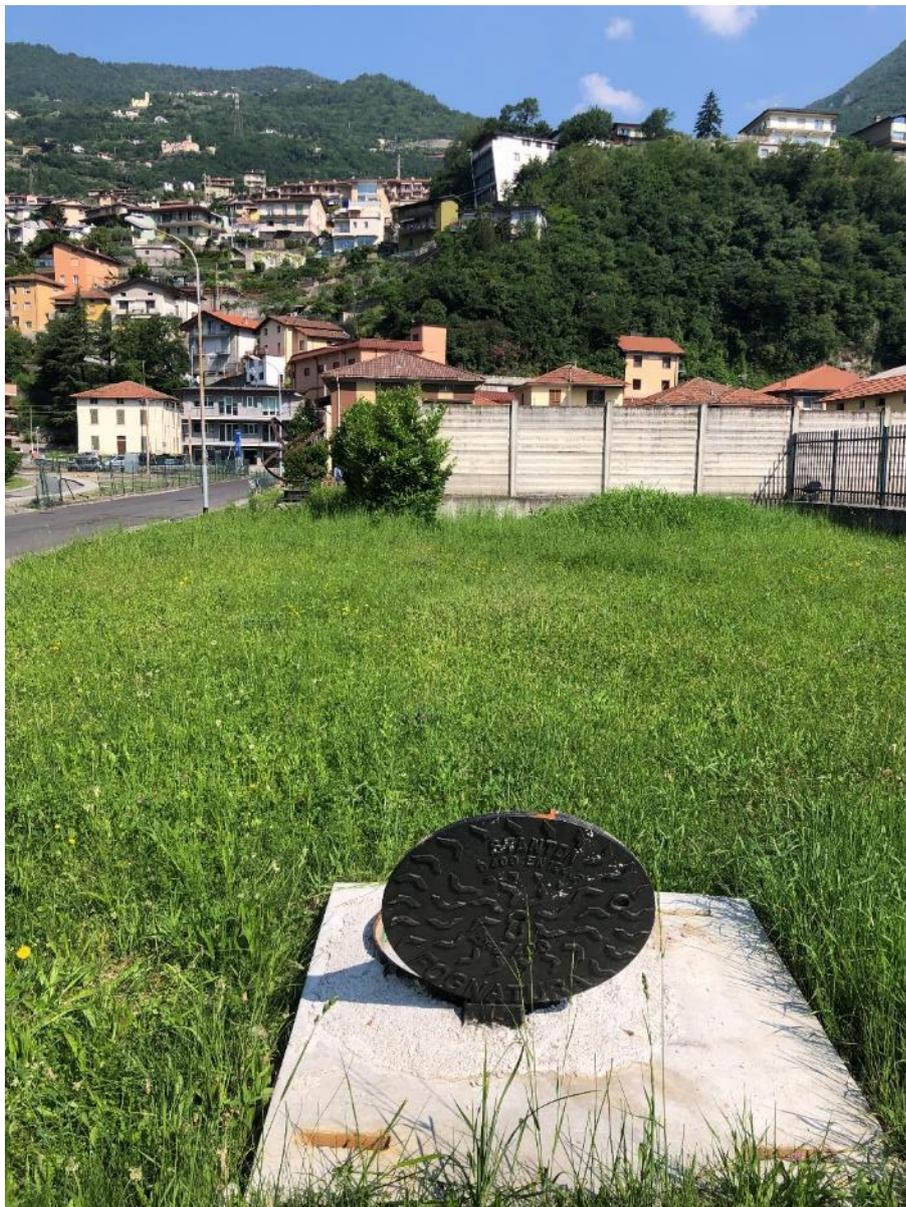
Nelle figure delle pagine successive sono illustrate le posizioni dei tombini che ci hanno permesso di ricostruire l'andamento del reticolo sotterraneo.

**Figura 15 – Vista da Sud del tombino ubicato a Est di Via Marco Polo**

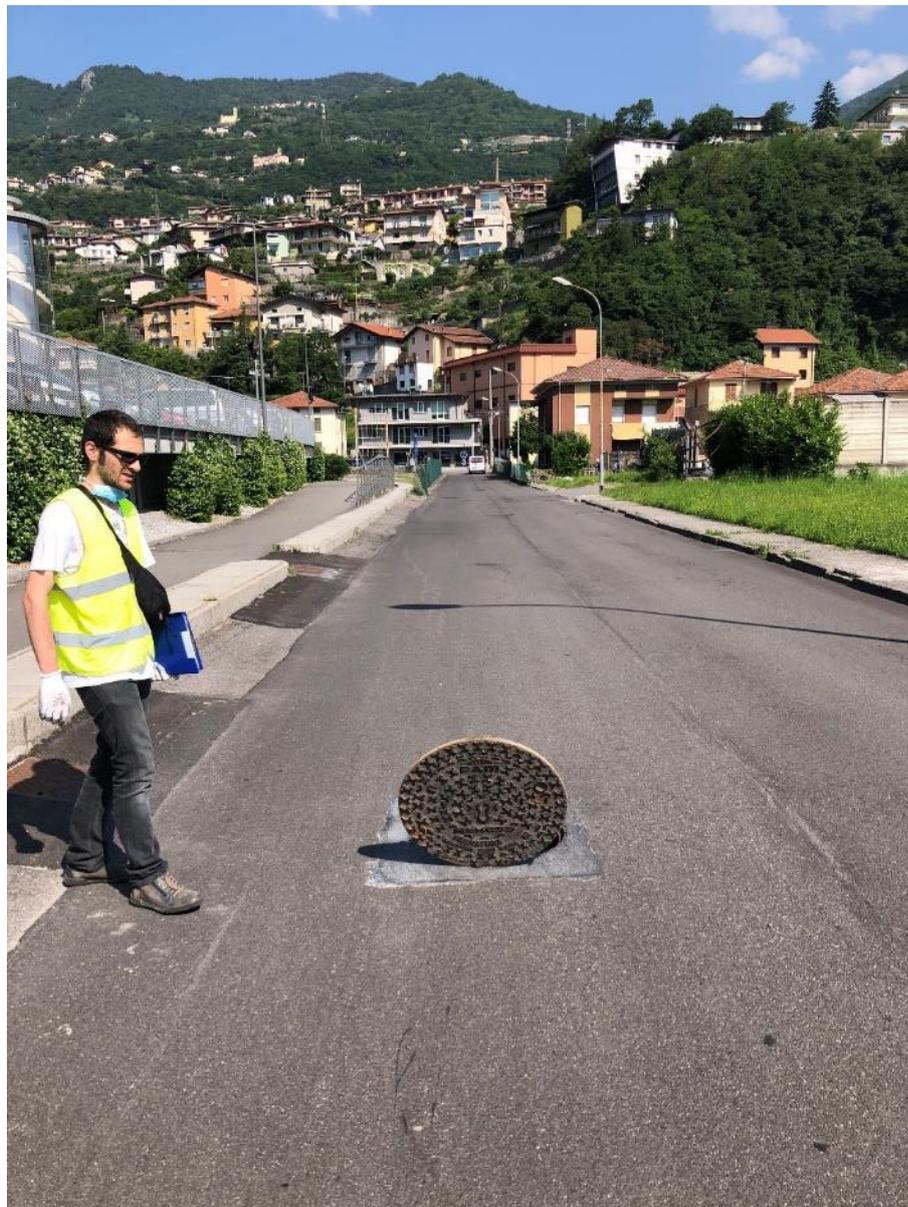
**Figura 16 – Vista da Sud del tombino ubicato in Via Marco Polo**

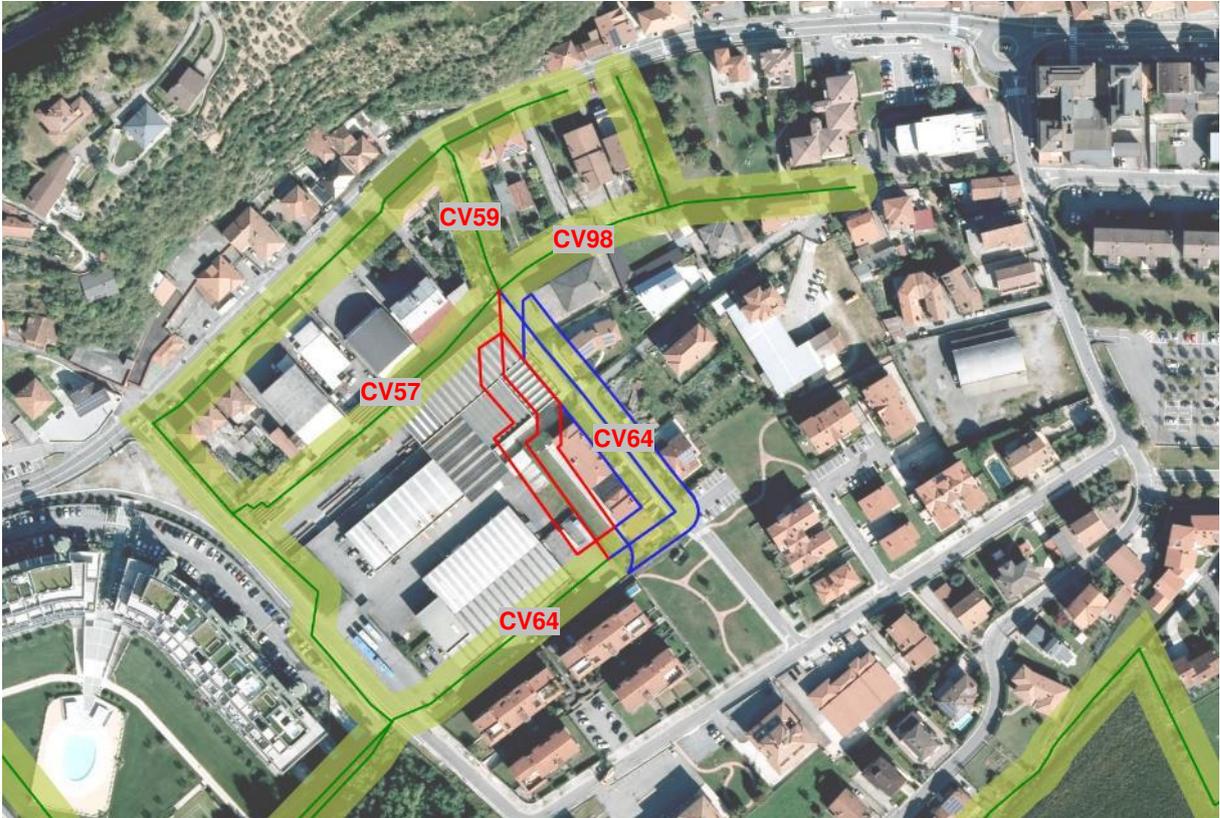
**Figura 17 – Ubicazione dell'area in esame su base ortofoto (AGEA, 2018).  
Indicata in rosso la rimozione, in blu l'aggiornamento**

Sulla base dei risultati delle videoispezioni effettuate da parte dell'Amministrazione comunale di Costa Volpino, il reticolo intubato CV64, contrariamente da quanto indicato nella cartografia del R.I.M., segue per un tratto Via Gana. In prossimità del parco devia verso SO e raggiunge Via Marco Polo passando per una pista ciclopedonale (vedi figura pag. successiva).

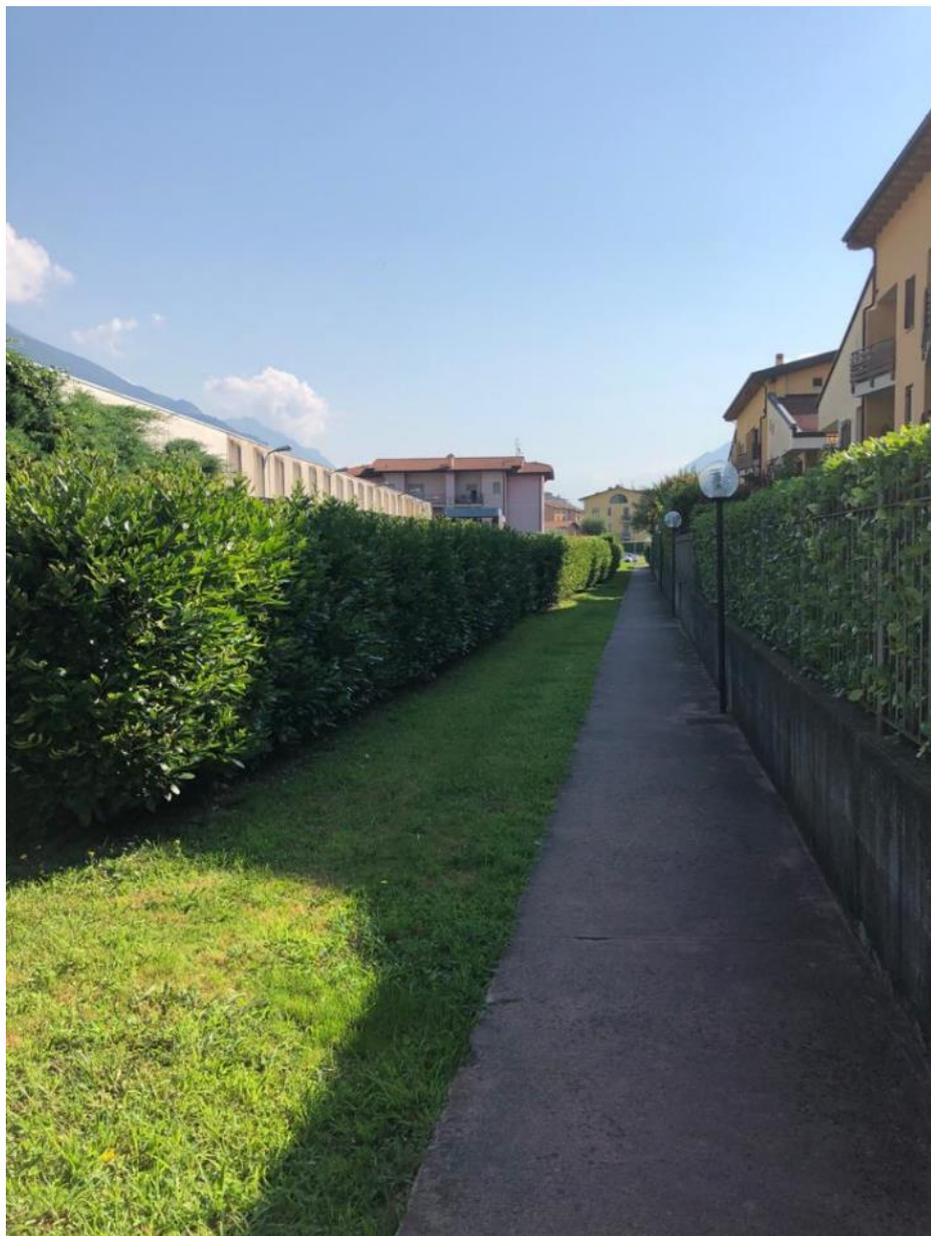
**Figura 18 – Vista da SO della pista ciclopedonale che collega Via Gana a Via Marco Polo**

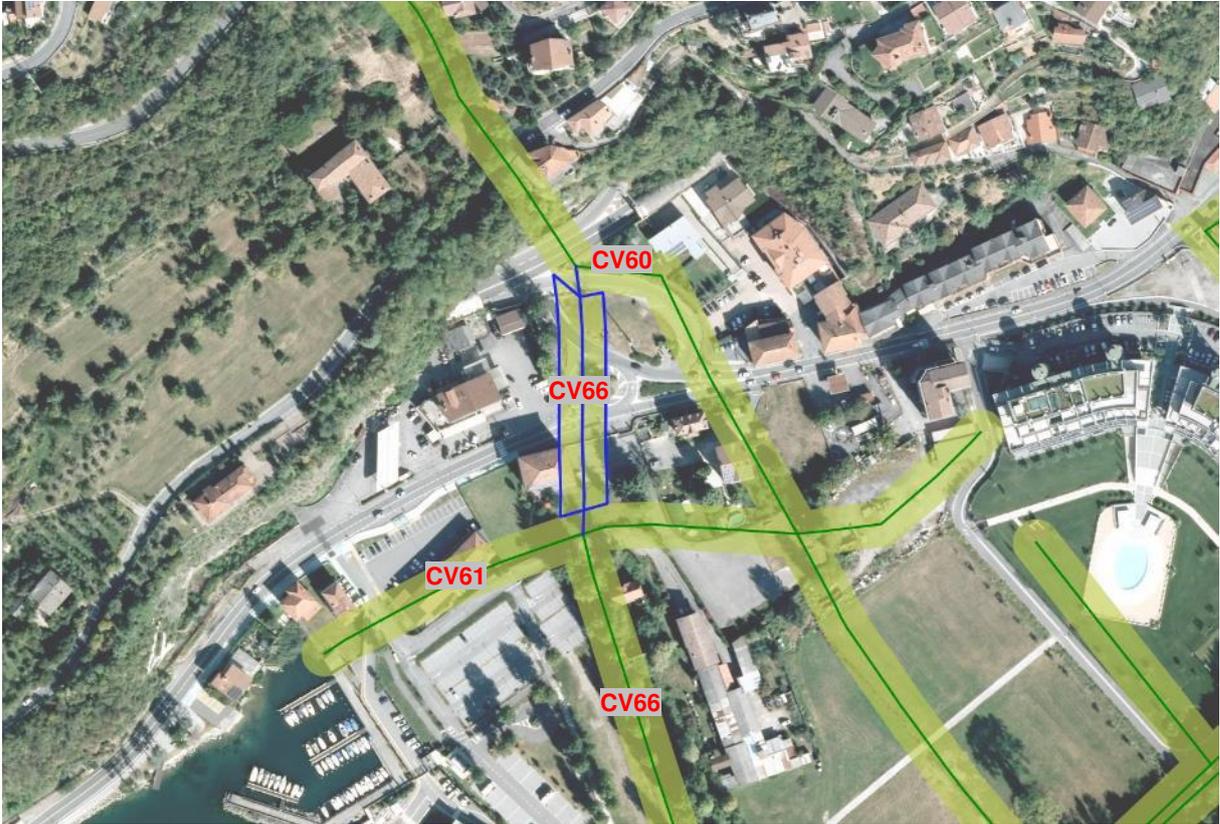
**Figura 19 – Ubicazione dell'area in esame su base ortofoto (AGEA, 2018).  
Indicato in blu l'aggiornamento**

Si propone il prolungamento del tracciato del reticolo CV66, dato che, in prossimità dell'intersezione con il reticolo CV61, mostra evidenze di provenienza da Nord (vedi foto pag. successiva). Infatti esso prende in carico le acque provenienti dalla parete situata a monte (reticolo CV60) e attraversa la rotonda di Via Nazionale seguendo un percorso pressoché rettilineo, per poi intersecare il reticolo CV61.

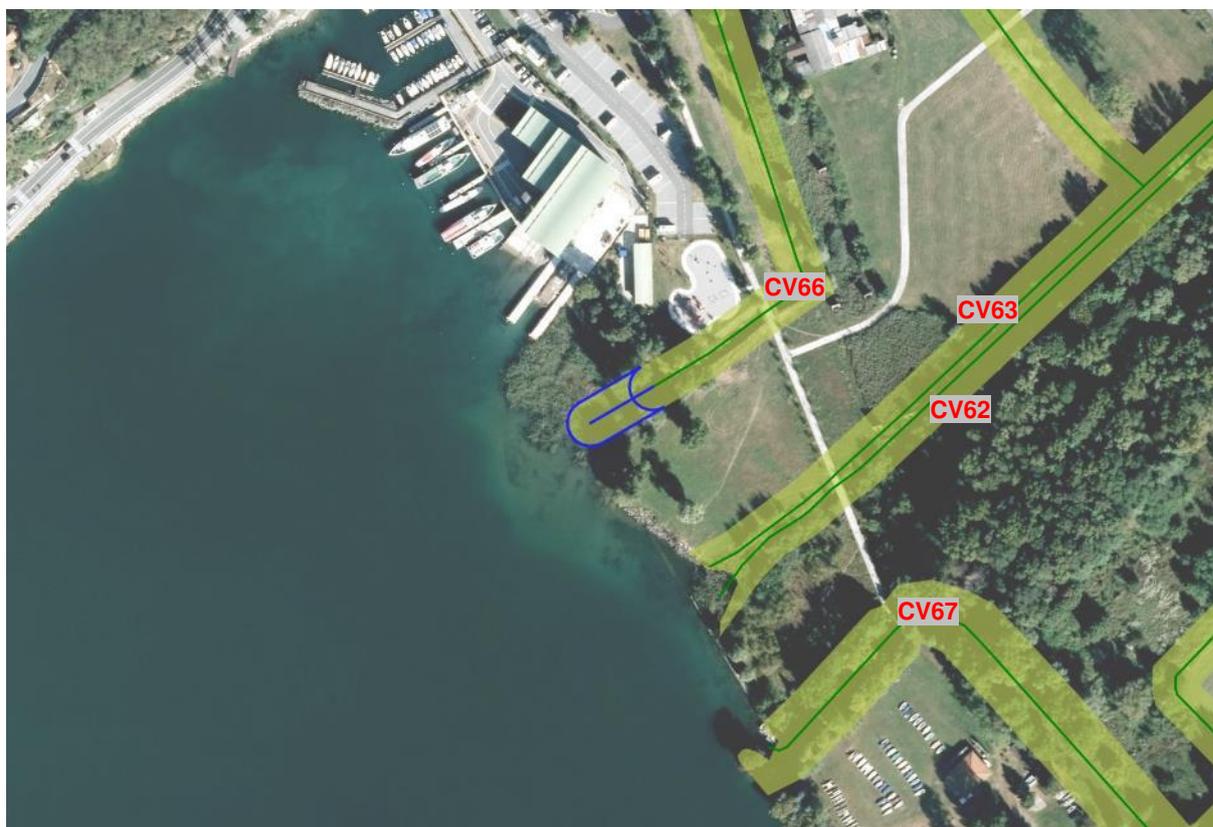
Si ritiene infine opportuno prolungare il tracciato del reticolo idrico in questione fino al punto di immissione nel Lago d'Iseo (come CV61).

**Figura 20 – Ubicazione dell'area in esame su base ortofoto (AGEA, 2018).  
Indicato in blu l'aggiornamento**

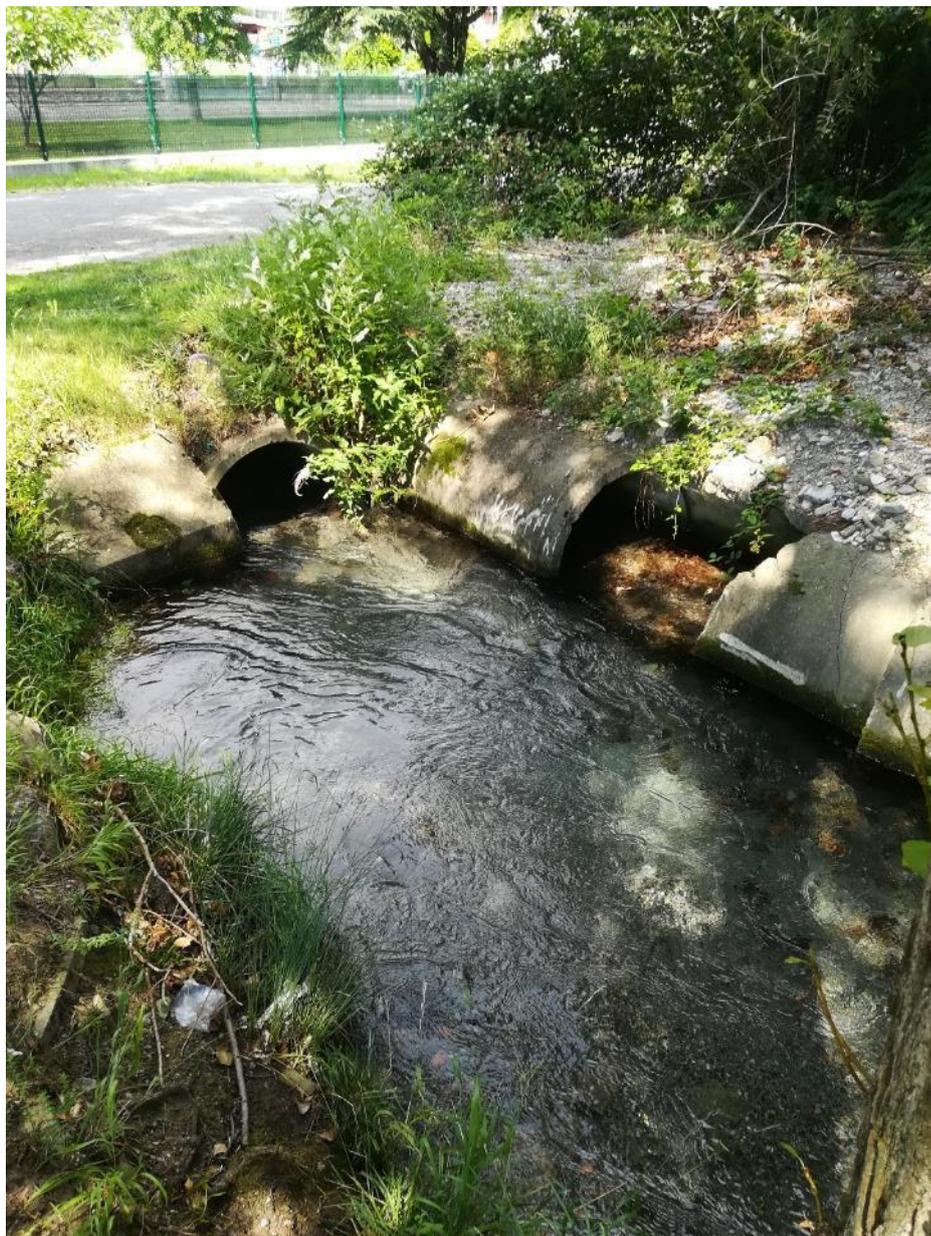
**Figura 21 – Vista da Sud del tubo di uscita del reticolo CV66 in prossimità di Via Nazionale**
