# COMUNE DI COSTA VOLPINO

**Piano di Governo del Territorio  
in attuazione dell'art. 57 L.R. 11-03-2005 n. 12**

**Reticolo Idrico Minore e Documento di Polizia Idraulica**

## RELAZIONE TECNICA

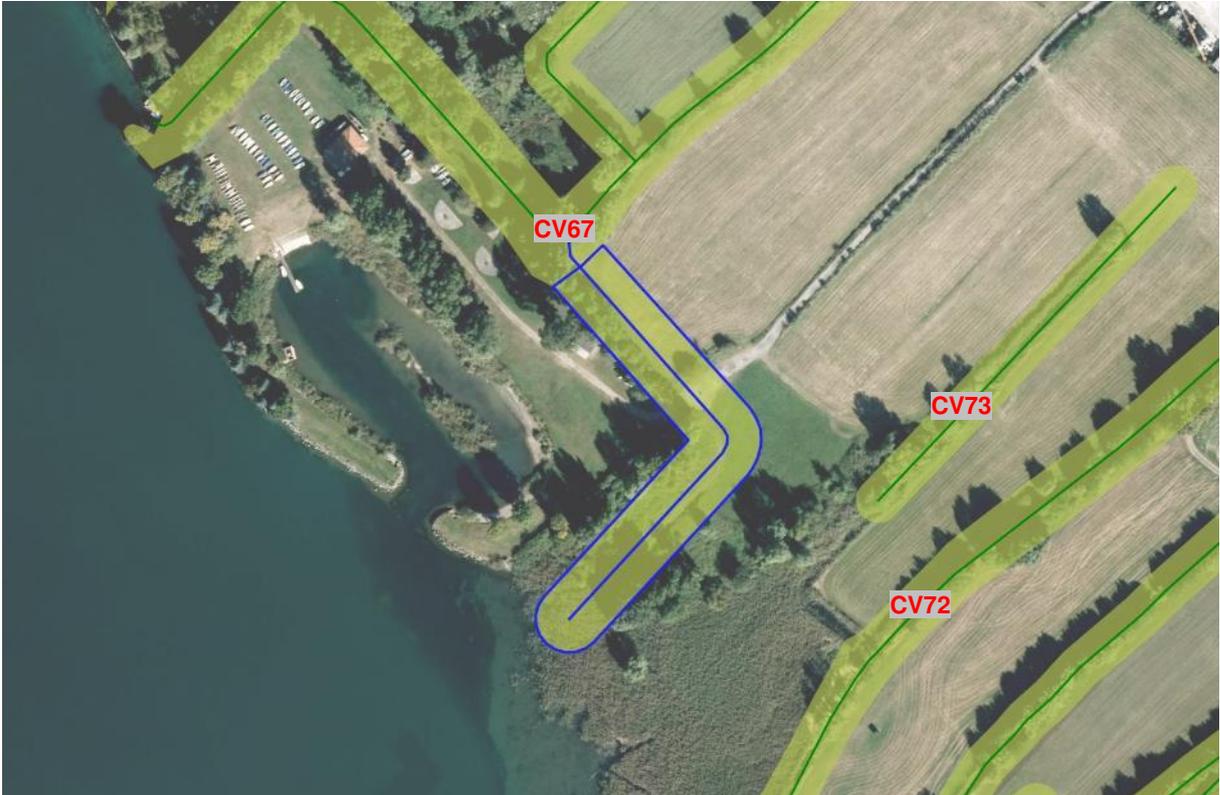
Figura 22 – Ubicazione dell'area in esame su base ortofoto (AGEA, 2018).

Indicato in blu l'aggiornamento

In base alle indicazioni del tecnico comunale, è stata tracciata una diramazione in sinistra del reticolo CV67, come indicato in figura, il quale delimita la proprietà del Circolo Nautico Bersaglio.

Tale tratto è da considerarsi "di progetto", in previsione di eliminazione dell'attuale ramificazione in destra.

Una volta realizzato e collaudato tale nuovo tratto, il ramo verso destra perderà la sua funzione idraulica e di conseguenza anche le relative fasce di rispetto.

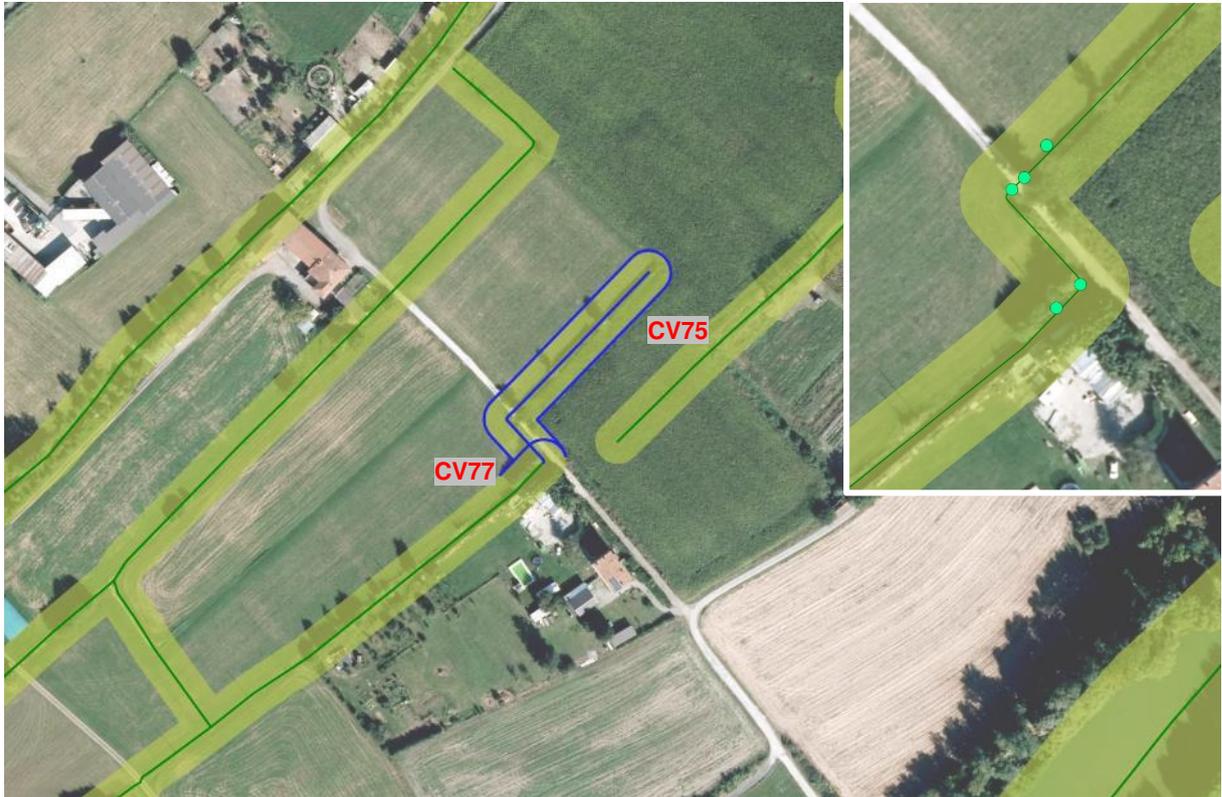
**Figura 23 – Ubicazione dell'area in esame su base ortofoto (AGEA, 2018), con ubicazione in alto a destra dei punti GPS. Indicata in rosso la rimozione, in blu l'aggiornamento**

Sulla base del rilievo effettuato si ritiene opportuno il prolungamento del reticolo idrico CV77 di 120 m circa.

Esso infatti in prossimità della strada non termina la sua corsa, ma prosegue per una ventina di metri costeggiando la stessa, dopodiché la attraversa e percorre un tratto di circa 100 m nel campo adiacente.

Anche in questo caso è stato utilizzato il GPS per un miglior tracciamento del reticolo.

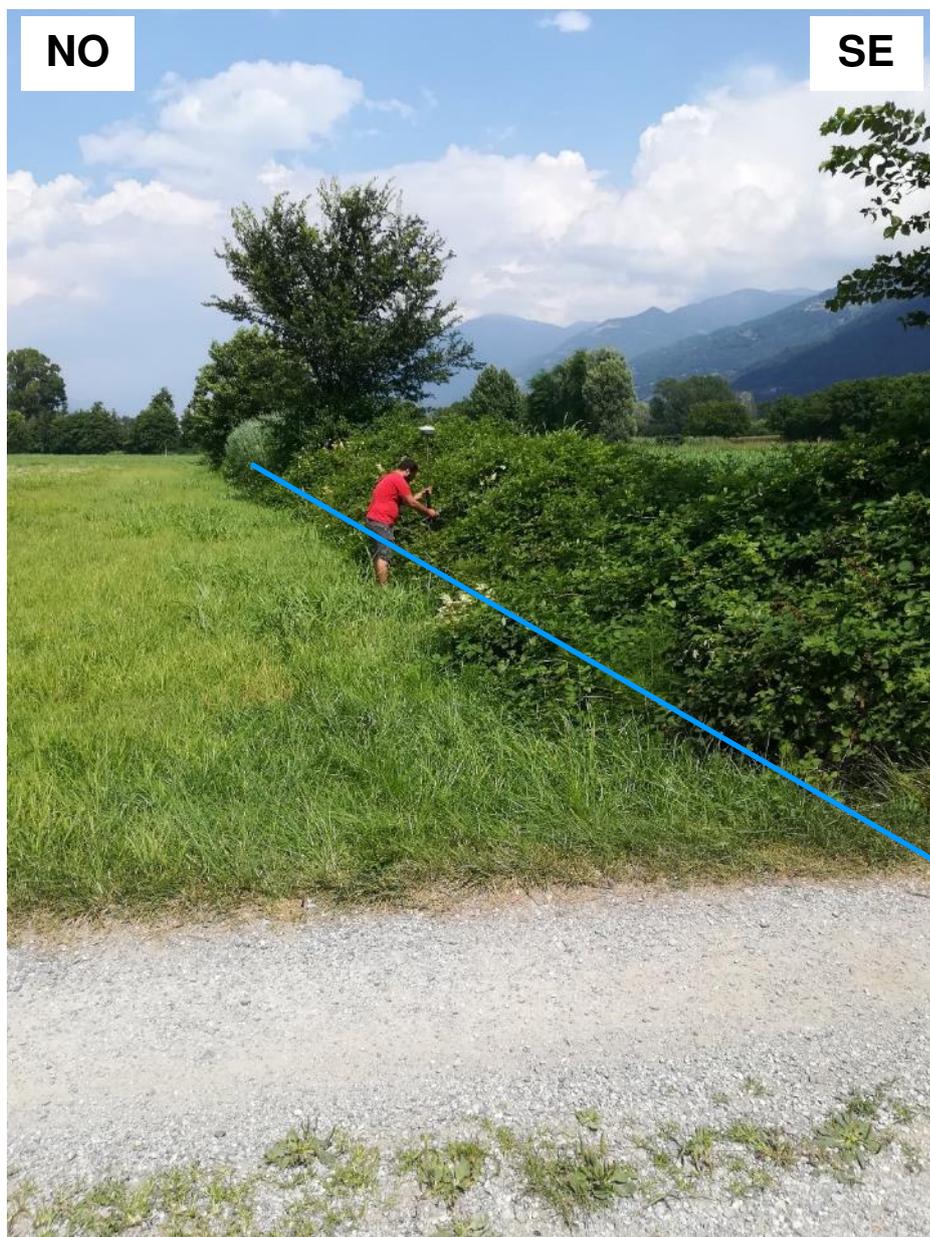
**Figura 24 – Vista dalla strada del tratto di prolungamento del reticolo, indicato in azzurro**

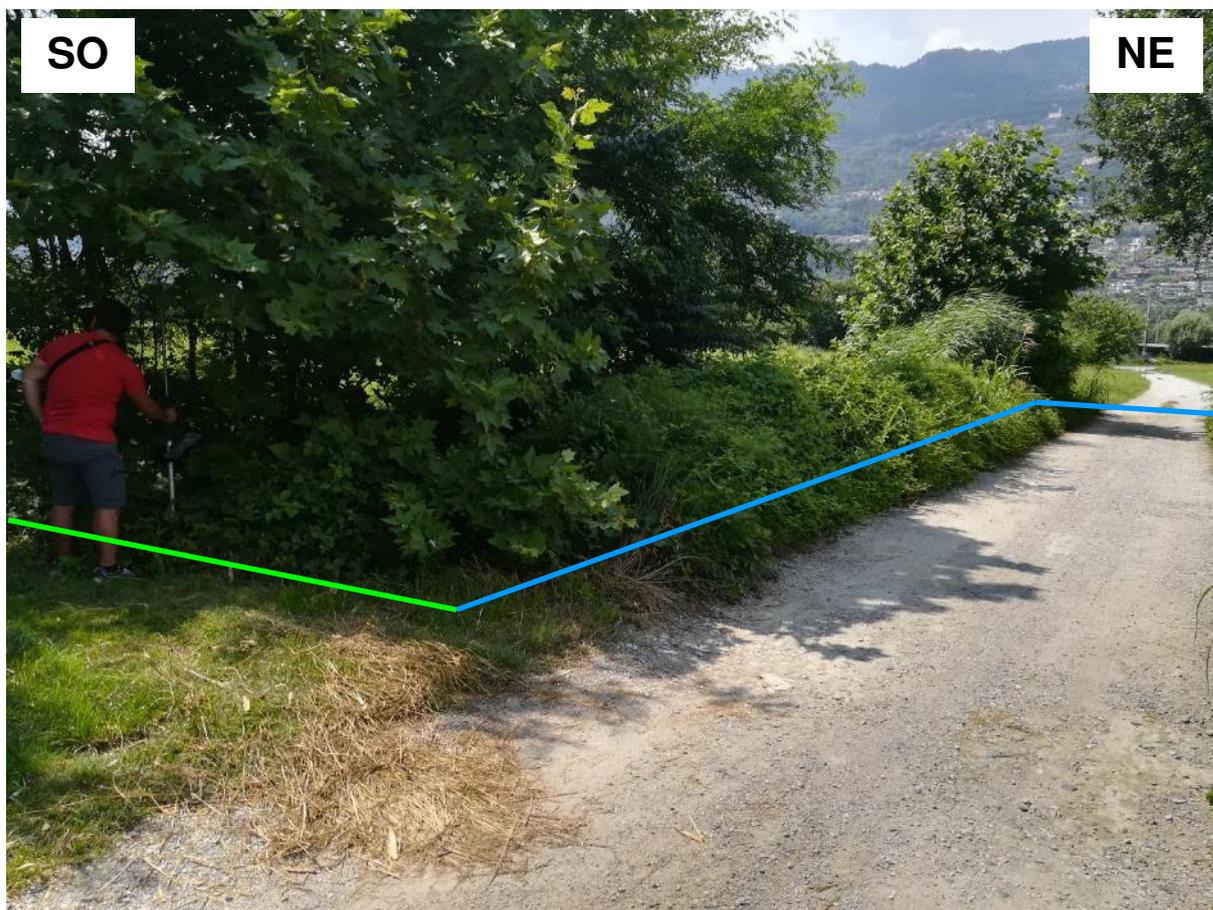
**Figura 25 – Vista dalla strada del reticolo, indicato in verde il tratto esistente e in azzurro il tratto aggiuntivo**

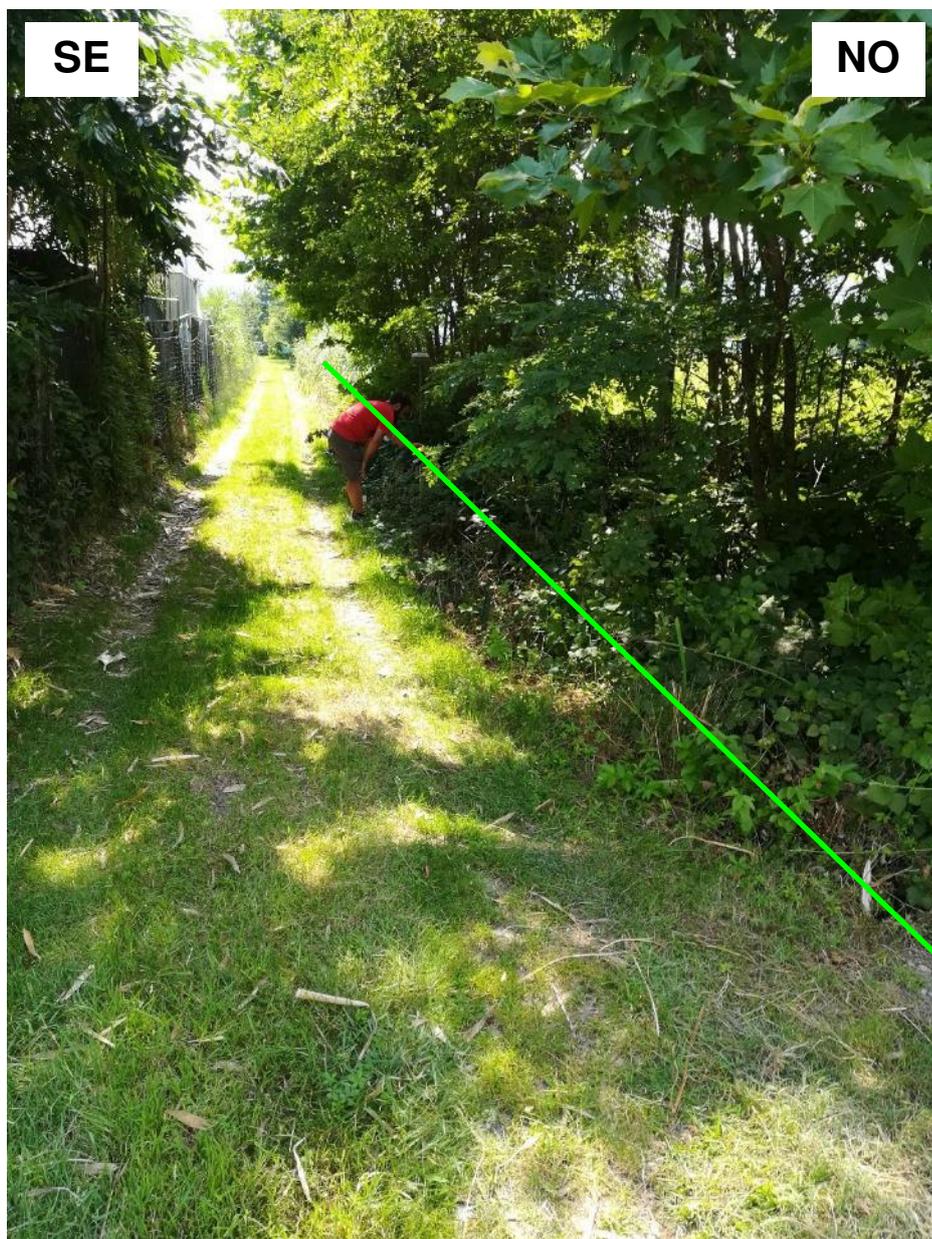
**Figura 26 – Vista dalla strada del tratto di reticolo esistente, indicato in verde**

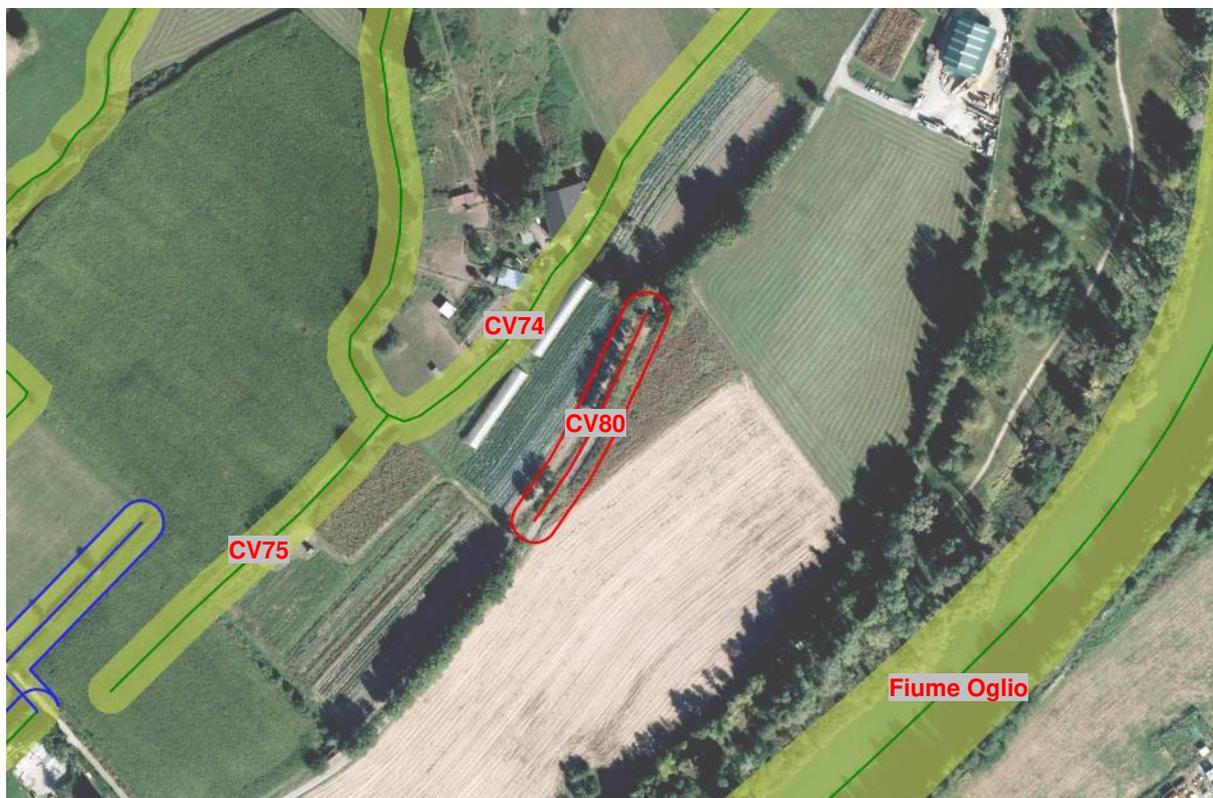
**Figura 27 – Ubicazione dell'area in esame su base ortofoto (AGEA, 2018).**

**Indicata in rosso la rimozione, in blu l'aggiornamento**

Non è stata riscontrata nessuna evidenza della presenza di un reticolo idrico minore nella zona interessata, quindi si richiede l'eliminazione dello stesso.

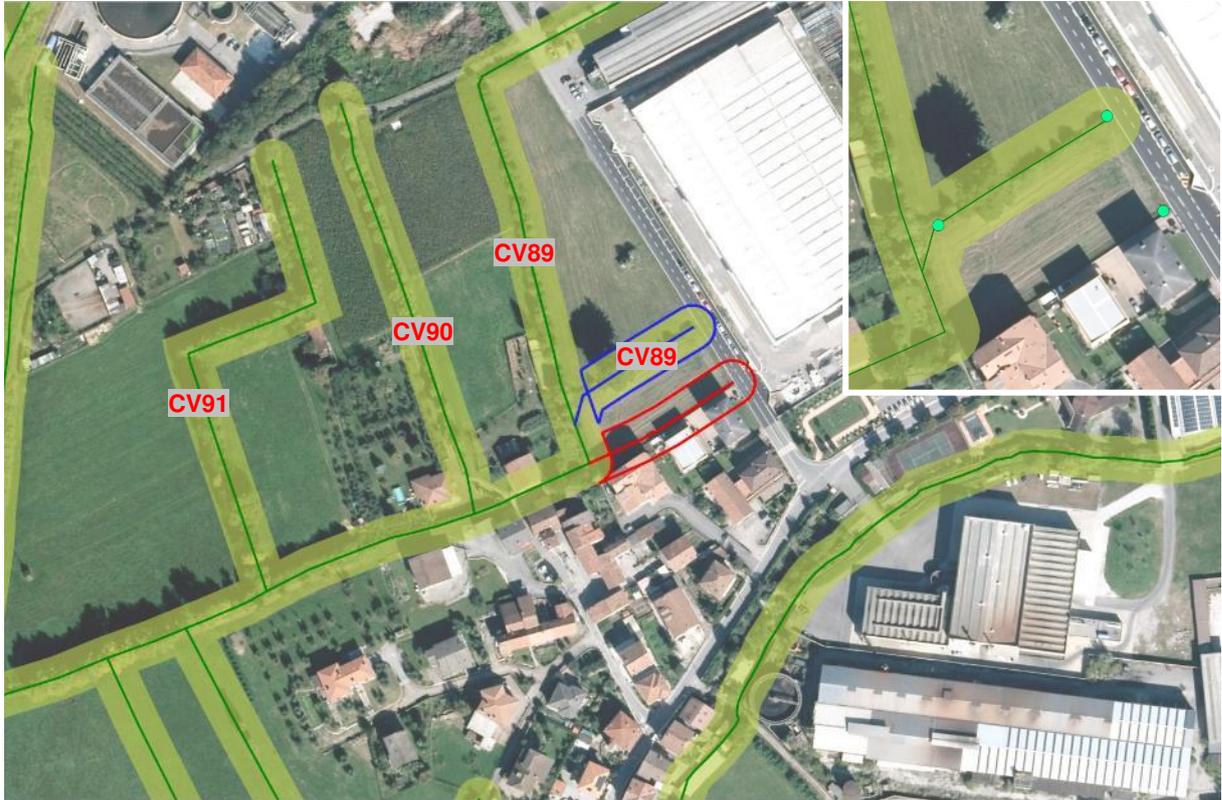
**Figura 28 – Ubicazione dell'area in esame su base ortofoto (AGEA, 2018), con ubicazione in alto a destra dei punti GPS. Indicata in rosso la rimozione, in blu l'aggiornamento**

In base ai sopralluoghi effettuati si presenta una modifica del tracciato di un ramo secondario del reticolo idrico CV89. Esso infatti sarebbe ubicato circa 30 m NNO rispetto alla posizione attuale.

Per il tracciamento del percorso è stato effettuato anche in questo caso un rilievo topografico tramite GPS, il quale ha permesso una più precisa ubicazione del tragitto.

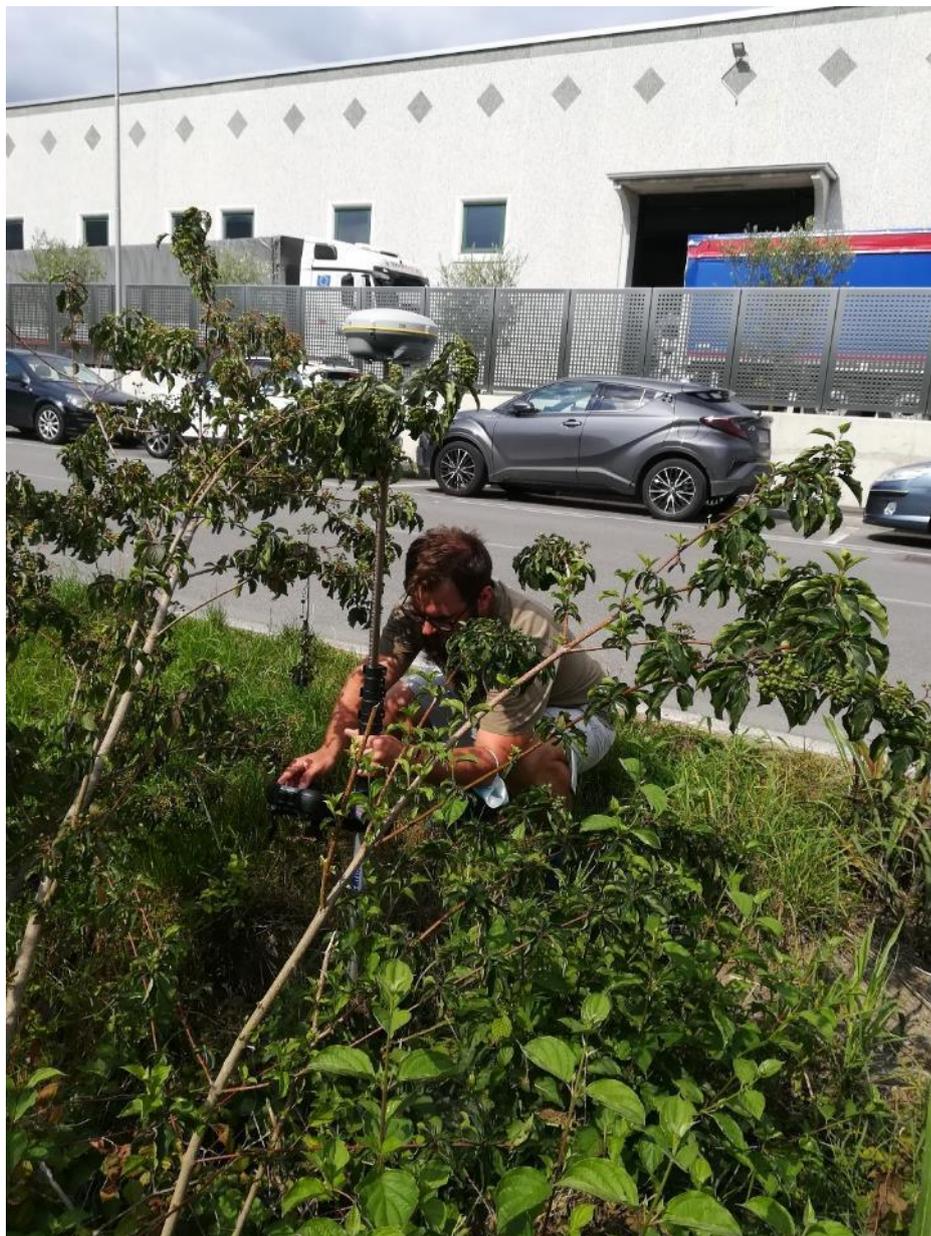
**Figura 29 – Vista da Sud del punto in cui è stato ubicato il nuovo tracciato del reticolo CV89**

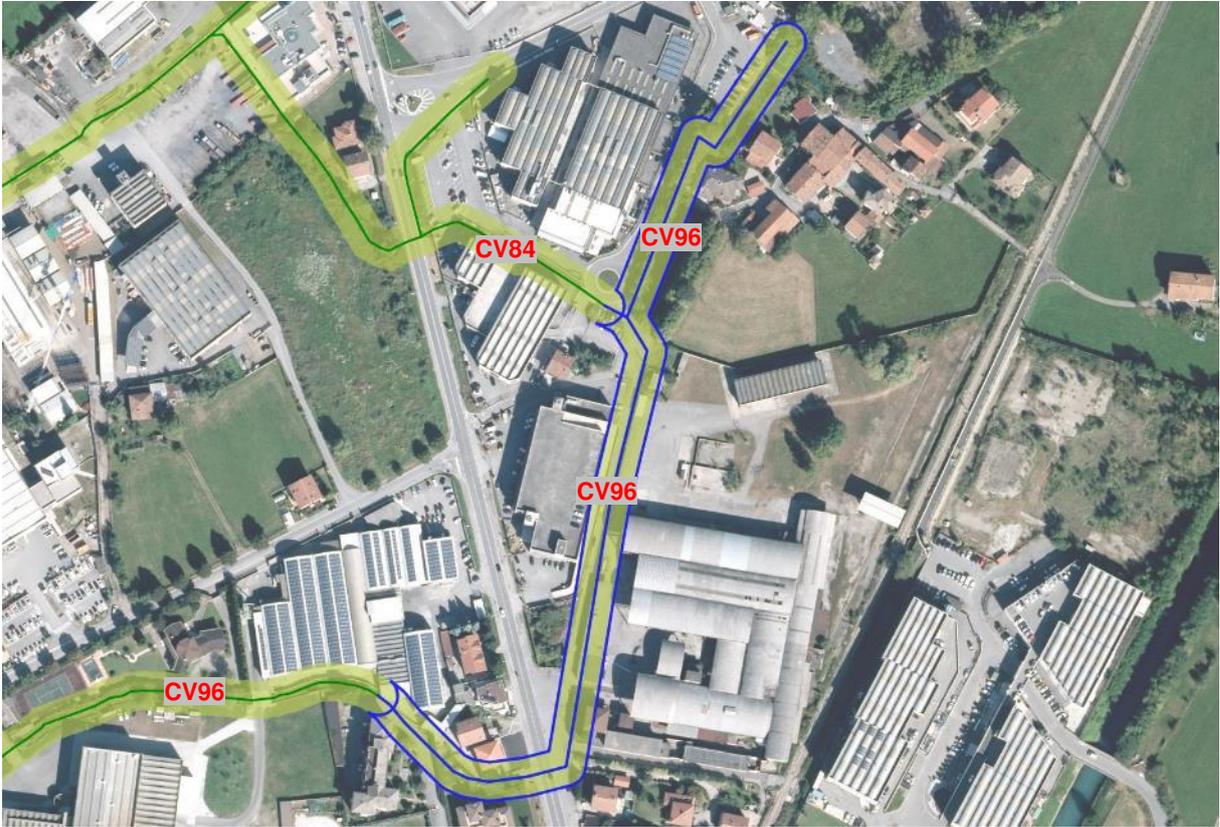
**Figura 30 – Ubicazione dell'area in esame su base ortofoto (AGEA, 2018).  
Indicato in blu l'aggiornamento**

Su indicazione dell'ufficio tecnico e in base ai sopralluoghi effettuati sul campo, si propone il prolungamento del tracciato del reticolo idrico CV96.

Il tratto aggiornato segue perfettamente il confine amministrativo con il Comune di Pisogne. Esso infatti prosegue intubato verso SE, passando al di sotto di un paio di abitazioni, attraversa Via Milano e percorre Via Pitinghello verso Nord per 250 m circa. In prossimità della rotonda sbuca a cielo aperto e interseca il reticolo CV84 (vedi foto pag. successiva).

Successivamente prosegue per Via Pitinghello fino al parcheggio per poi deviare in una proprietà privata situata nel territorio comunale di Pisogne.

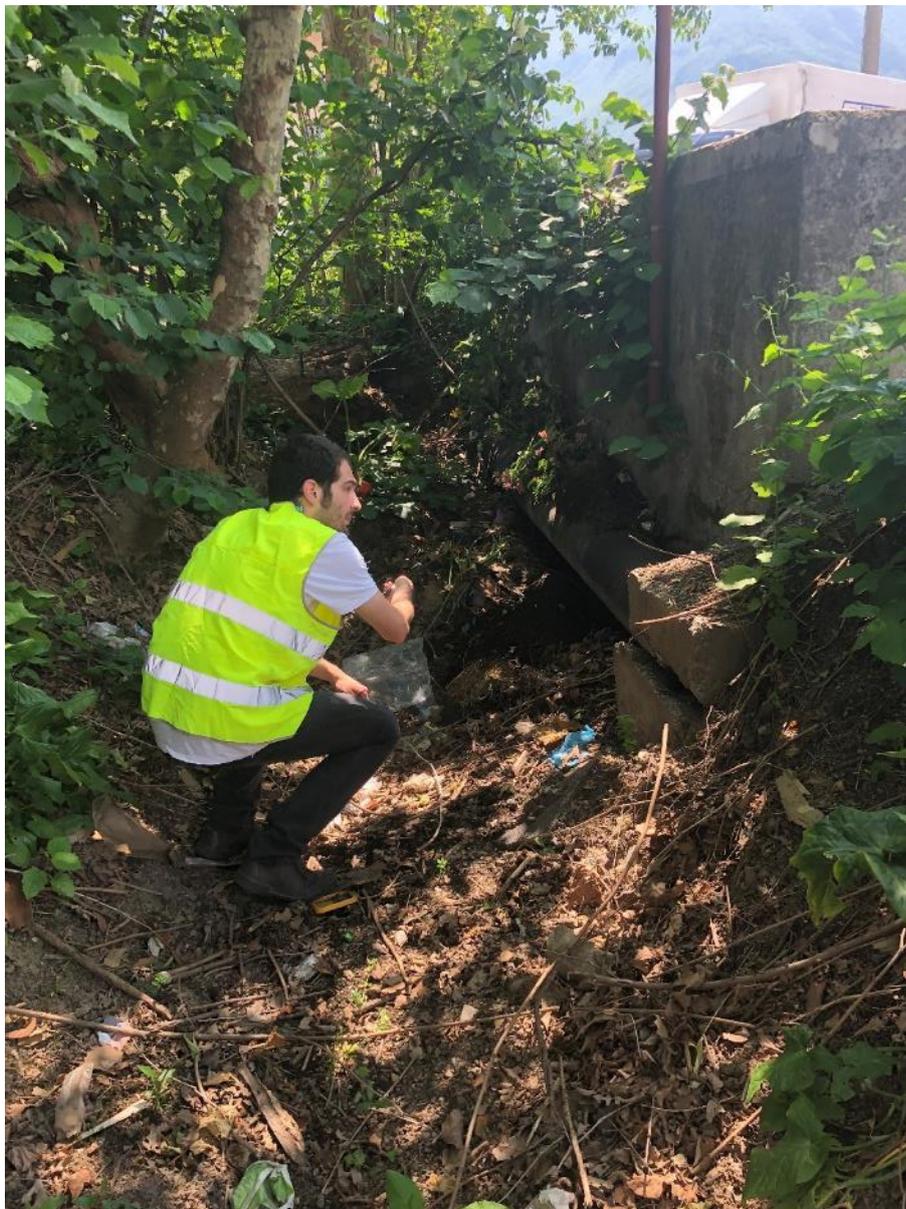
**Figura 31 – Vista da Nord all'incrocio tra Via Pitinghello e Via Leonardo Da Vinci, punto in cui ha inizio il tratto intubato del reticolo CV96**

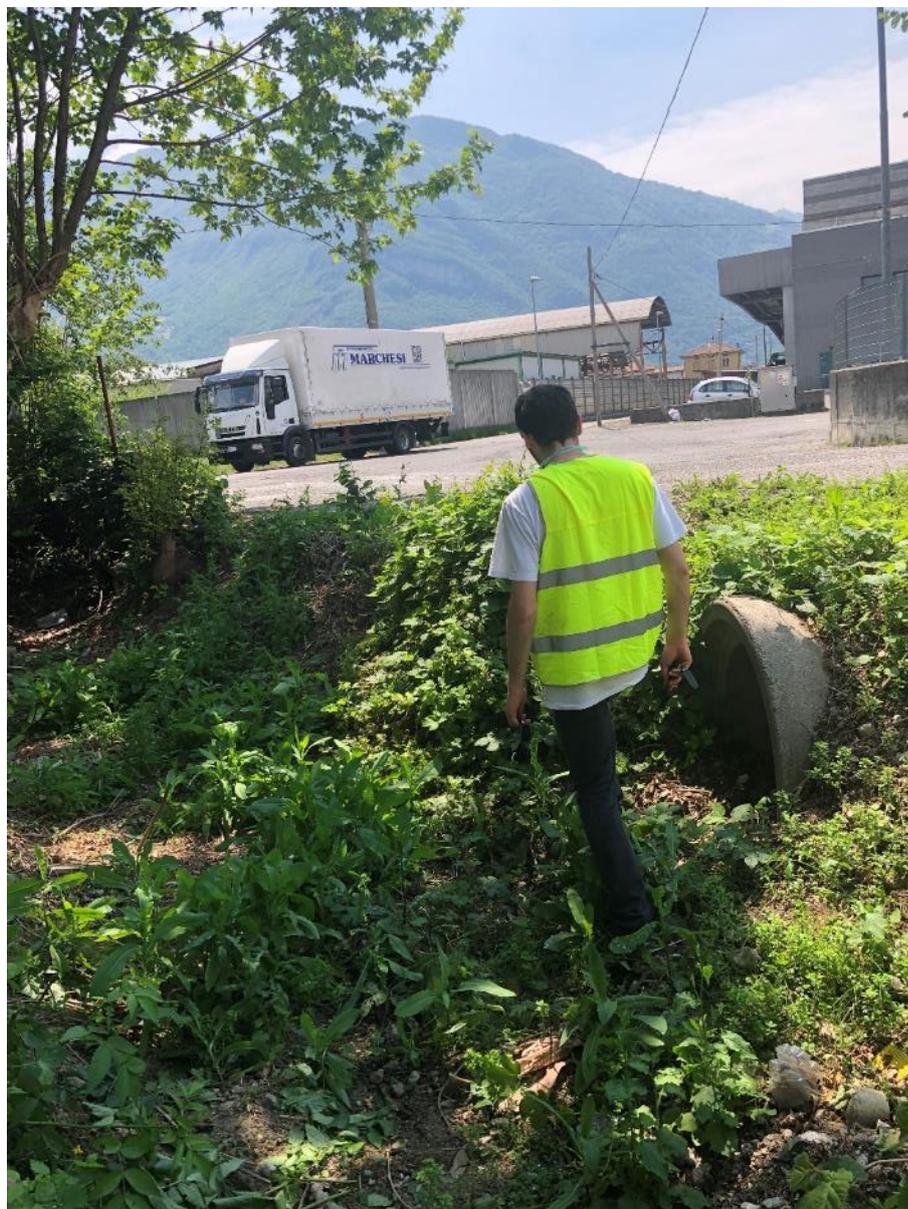
**Figura 32 – Vista da Nord all'incrocio tra Via Pitinghello e Via Leonardo Da Vinci, area in cui il reticolo CV84 (tombotto in figura) si immette nel CV96**

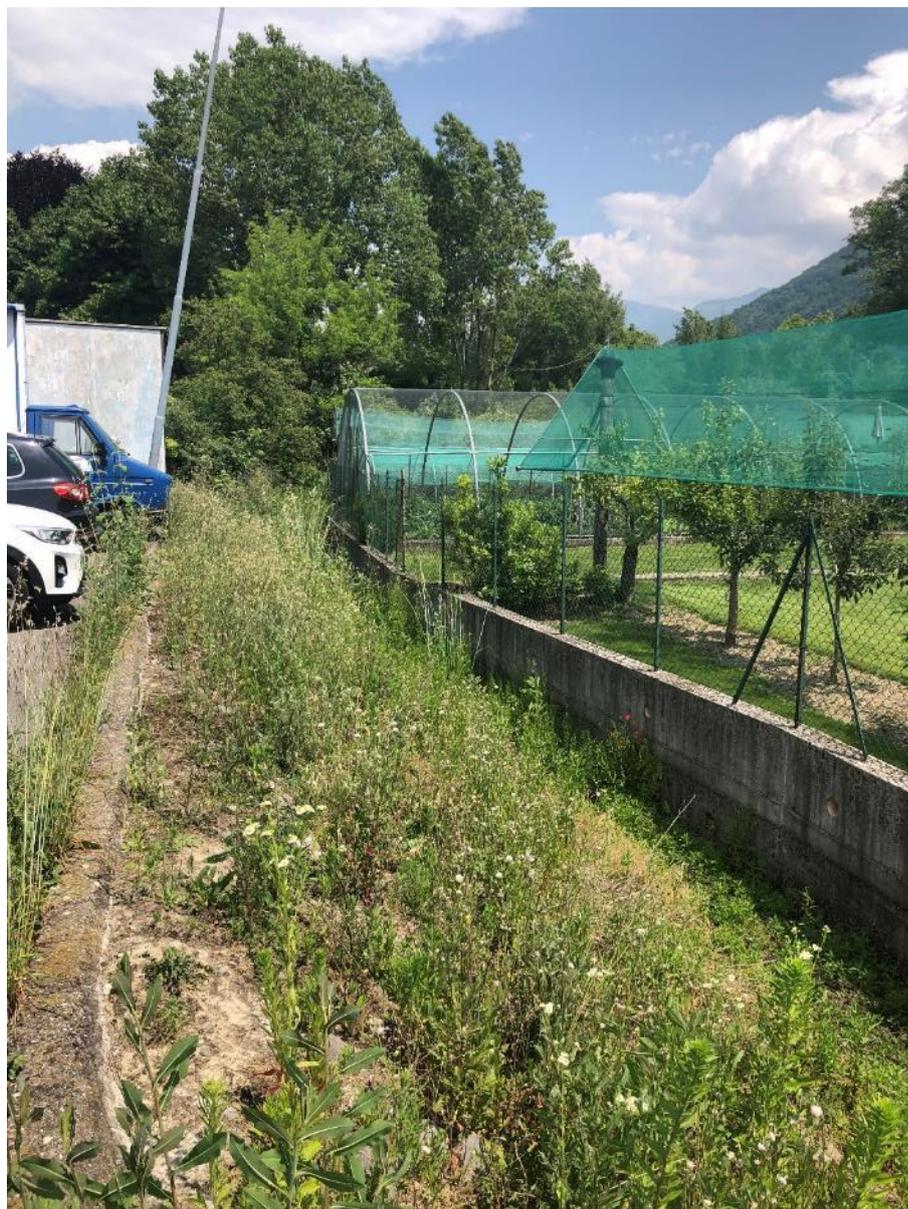
**Figura 33 – Vista da Sud in prossimità del parcheggio di Via Pitinghello, punto in cui il reticolo CV96 passa nel Comune di Pisogne**

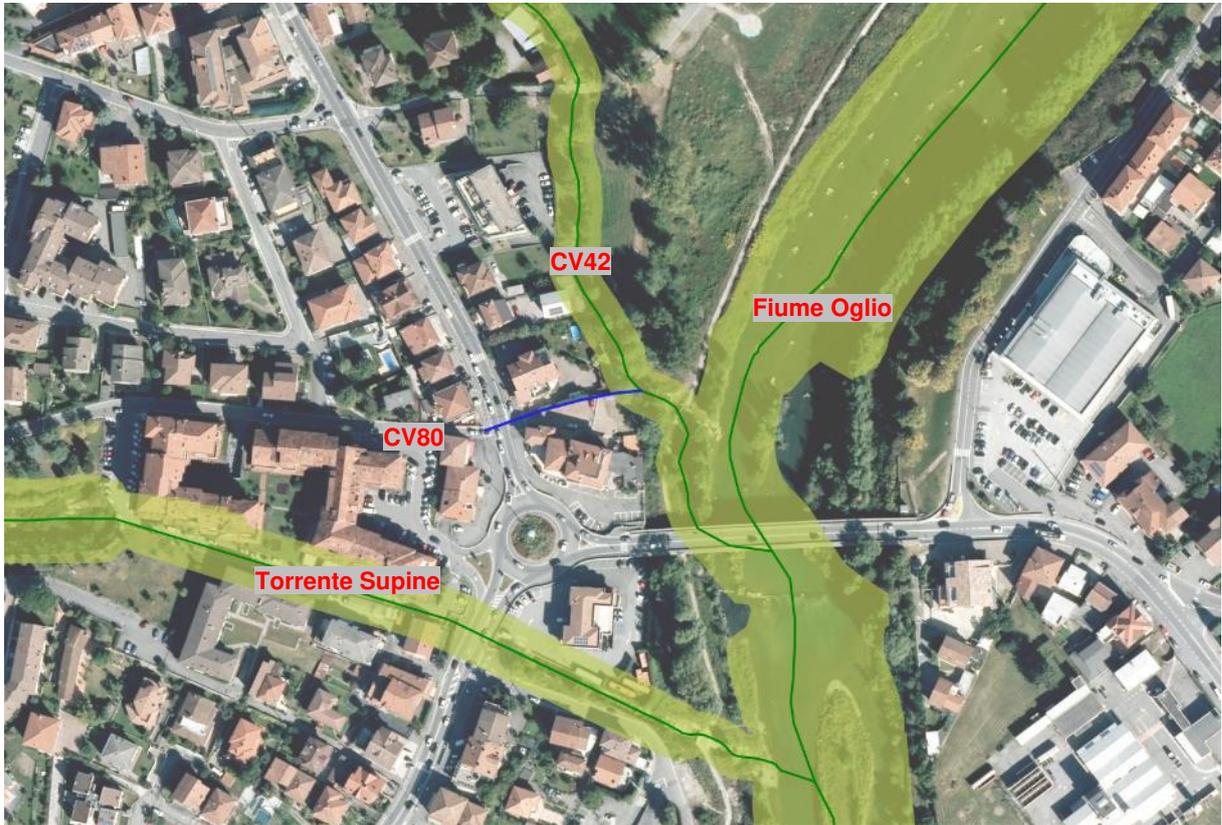
Figura 34 – Ubicazione dell'area in esame su base ortofoto (AGEA, 2018).  
Indicato in blu l'aggiornamento

Si ritiene opportuno, così come anche indicato dall'ufficio tecnico, inserire il reticolo catastale ormai in disuso situato in prossimità del Ponte Barcotto.

Essendo non più individuabile sul posto, non presenta nessun vincolo legato alla fascia di rispetto ma si ritiene importante comunque inserirlo nella cartografia.

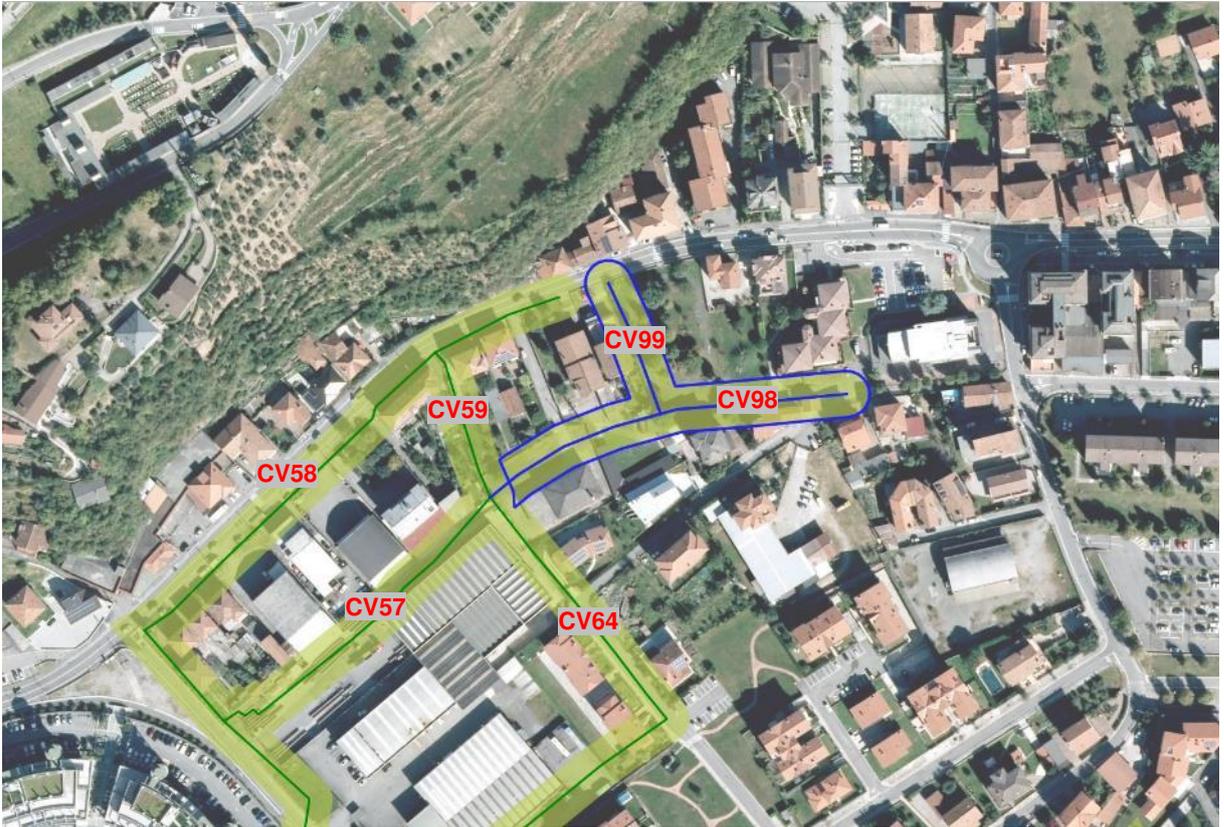
**Figura 35 – Ubicazione dell'area in esame su base ortofoto (AGEA, 2018).**

**Indicato in blu l'aggiornamento**

In base ai risultati delle videoispezioni effettuate, sono stati identificati due reticoli intubati situati in prossimità del parco pubblico compreso tra Via Nazionale e Via Gana.

Il reticolo CV99 percorre il margine Ovest del parco e si immette nel CV98, il quale, con andamento parallelo a Via Nazionale, raggiunge il punto di intersezione con i reticoli CV57, CV59 e CV64.

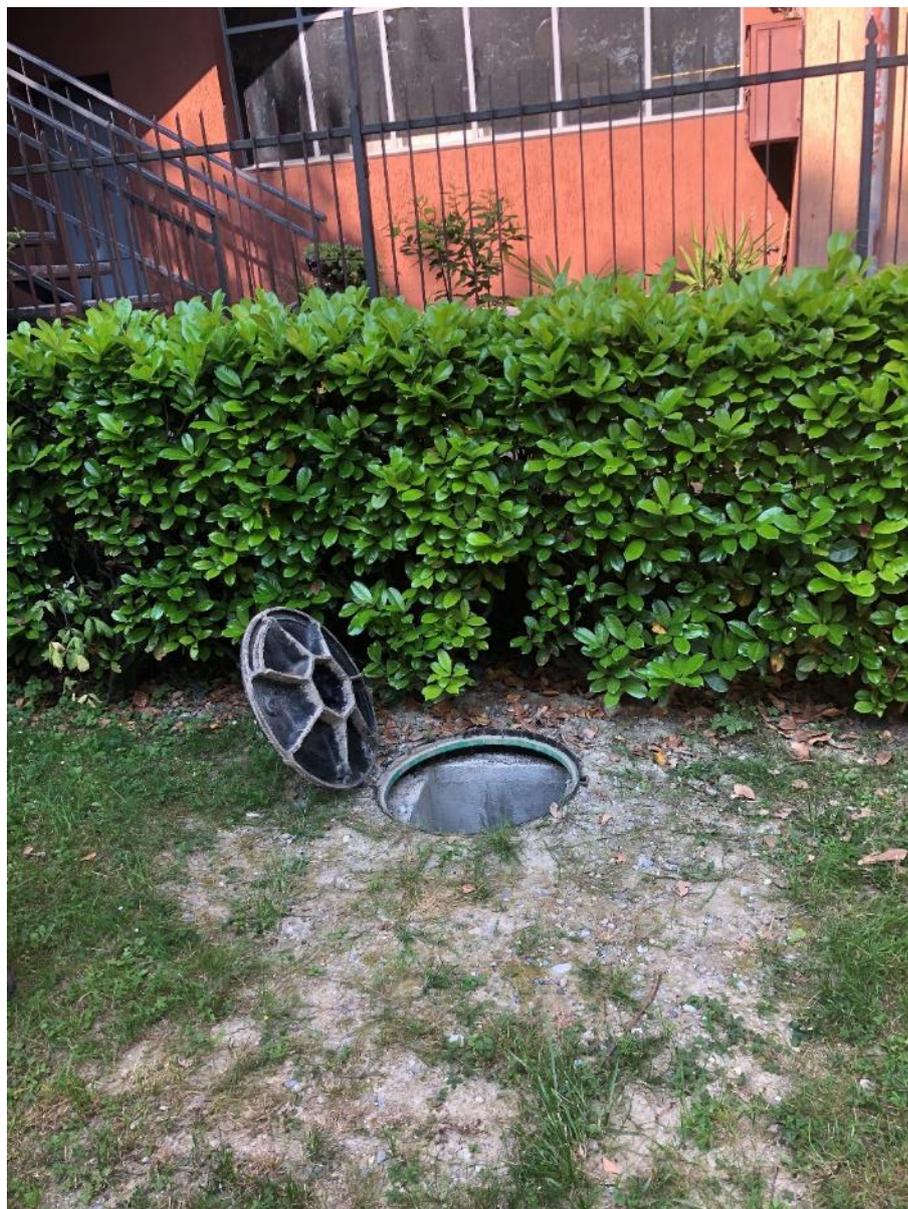
**Figura 36 – Vista da Est del tombino posto nel parco pubblico di Via Gana**

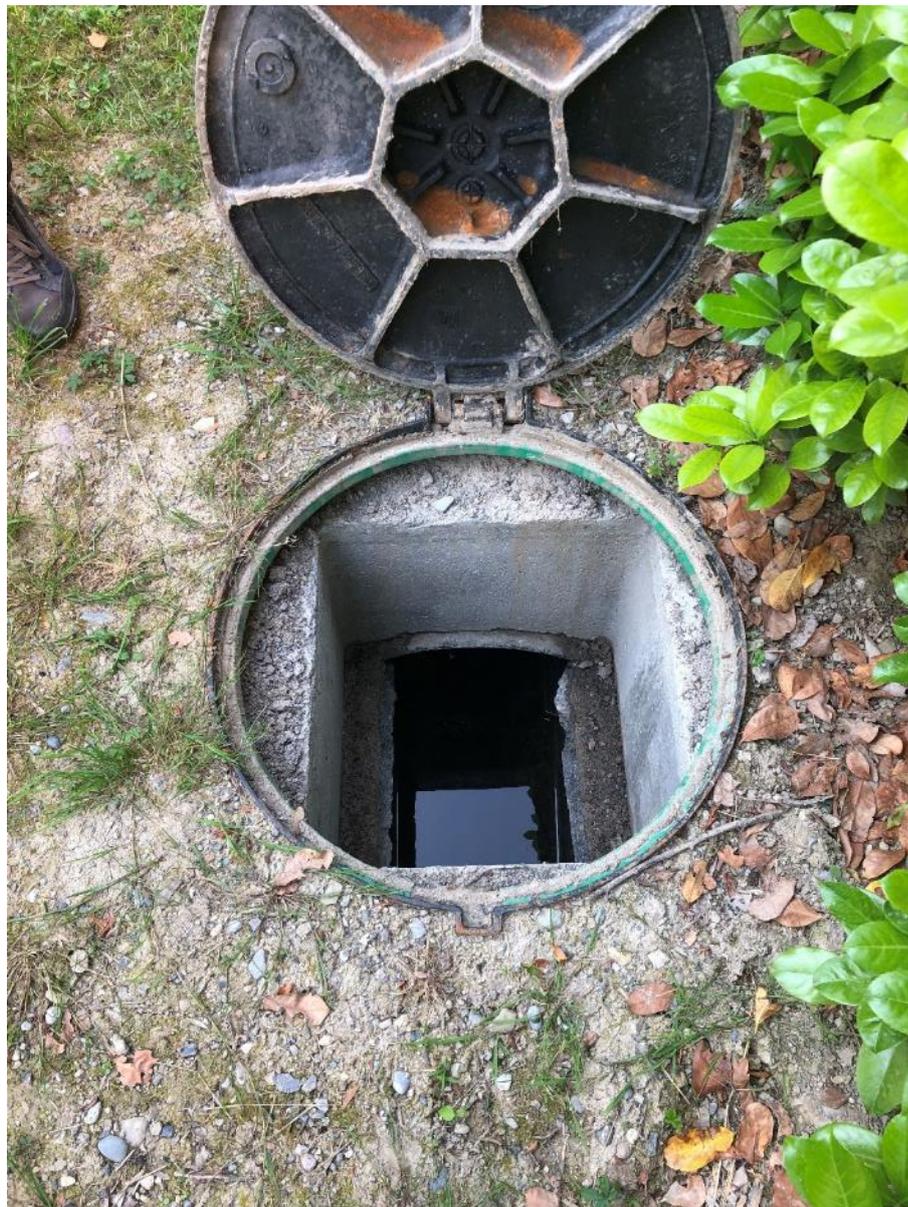
**Figura 37 – Vista da Nord del tombino posto nel parco pubblico di Via Gana**
